■南海・東南海地震にそなえて

2.主体構造の対応

耐震設計分科会主査
清水建設 佐藤隆志

RC造の被害事例・原因・対策(1)

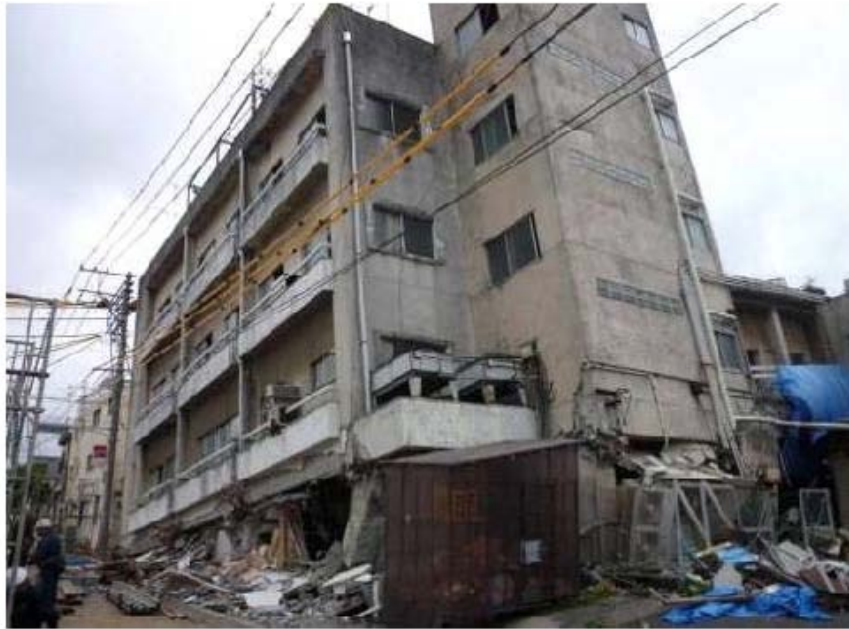
- ◆ 地盤の悪い場所では建築物に多くの被害が発生
→ 液状化の有無等を含め十分な地盤調査を行って設計する。

写真 5. 2. 1-1 1階の層崩壊

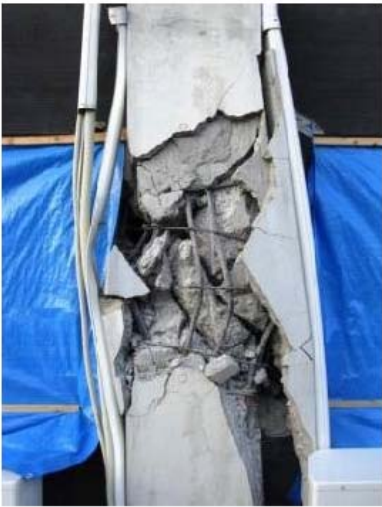
写真 5. 2. 1-5

- ◆ 旧耐震設計の建物の短柱、短スパン梁
→ 耐震診断・補強の実施を推奨する。

(a) 短柱のせん断破壊

柱のせん断破壊

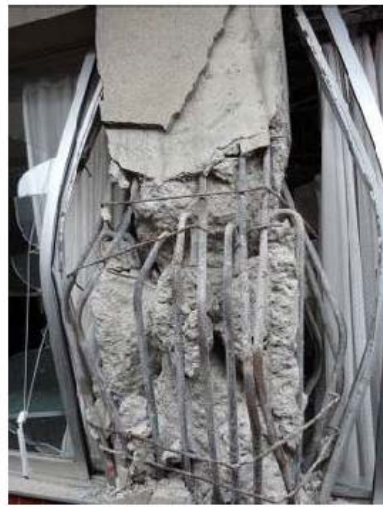
(b) 上筋段落とし部を
起点とするせん断破壊

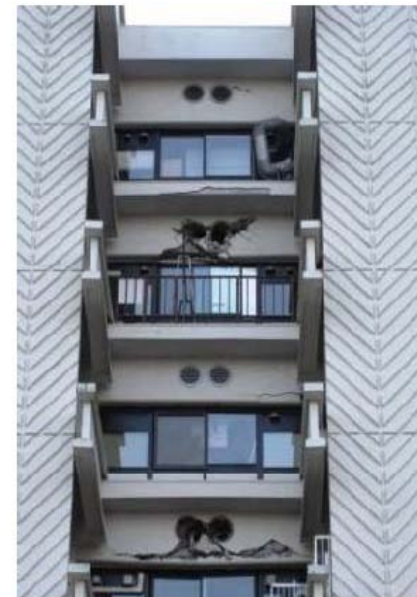
写真 5. 2. 1-8 境界梁 (開口付き) の損傷

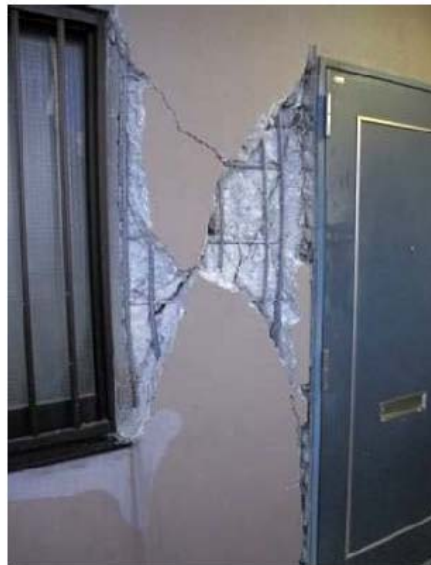
◆ 構造スリット、EXP.J、雑壁、方立て等の非構造部材

写真 5. 2. 1-12 非構造壁（玄関側）のせん断破壊

→ 雑壁スリットを適正に配置する。

ある程度の大きさの地震では、ひび割れ等を完全に防ぐことが難しいので、事前に施主に了解を得る。

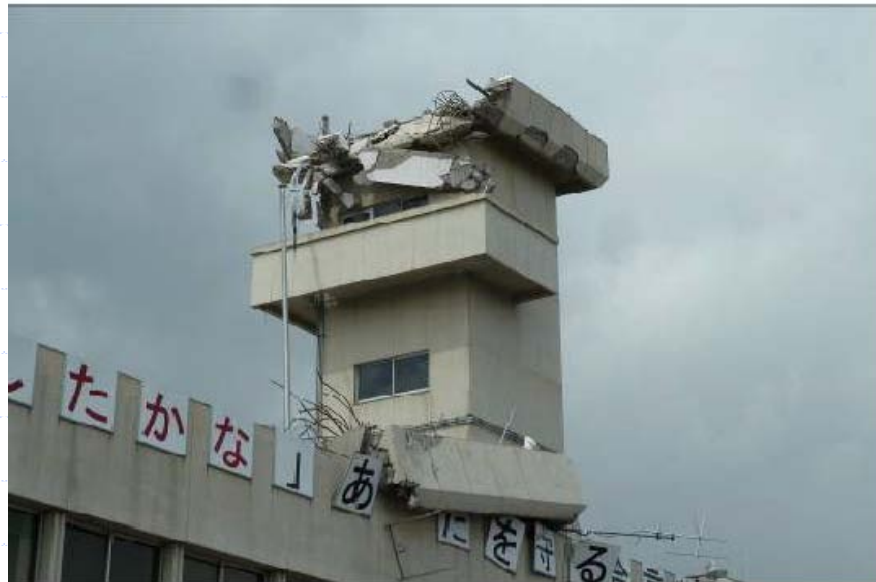
◆ 煙突や塔屋の被害(振幅が増幅され1.0以上)

写真 5. 2. 1-4 塔屋の損傷及び落下

→形状によっては1G以上の増幅を考慮して設計する。

T=1.0で $\alpha_i < 0.01$ の場合は A_i が5.0以上となる。

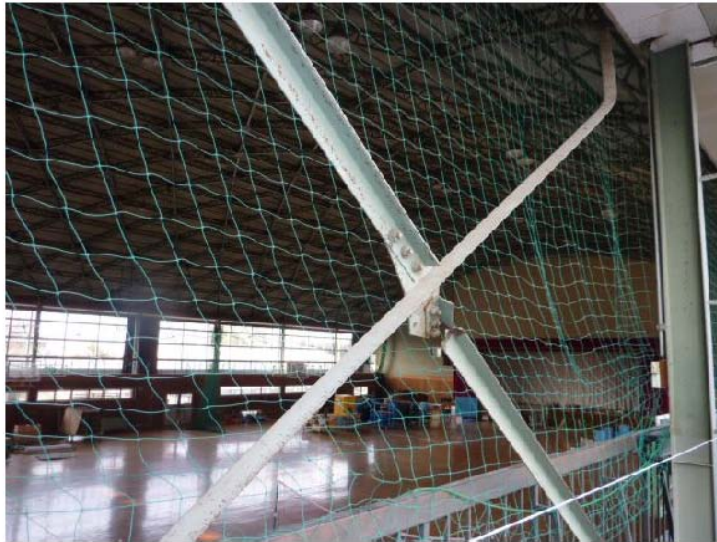
- ◆ 旧耐震設計の建物
 - ◆ 鉛直ブレース、ラチス材の座屈、GPL
- **耐震診断・補強の実施を推奨する。**

写真 5. 3-1 ブレース材の座屈と接合部破断

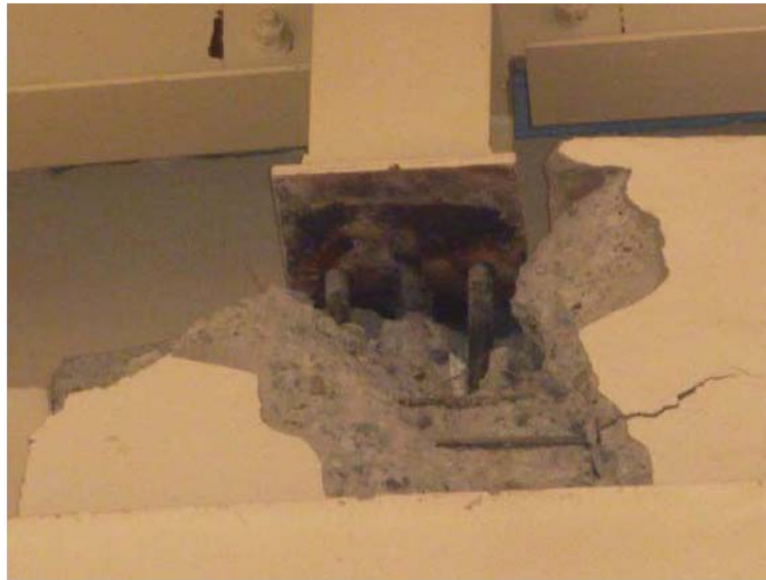
- ◆ 水平ブレースの座屈、破断
 - ◆ 露出柱脚のアンカーボルト
- **耐震診断・補強の実施を推奨する。**

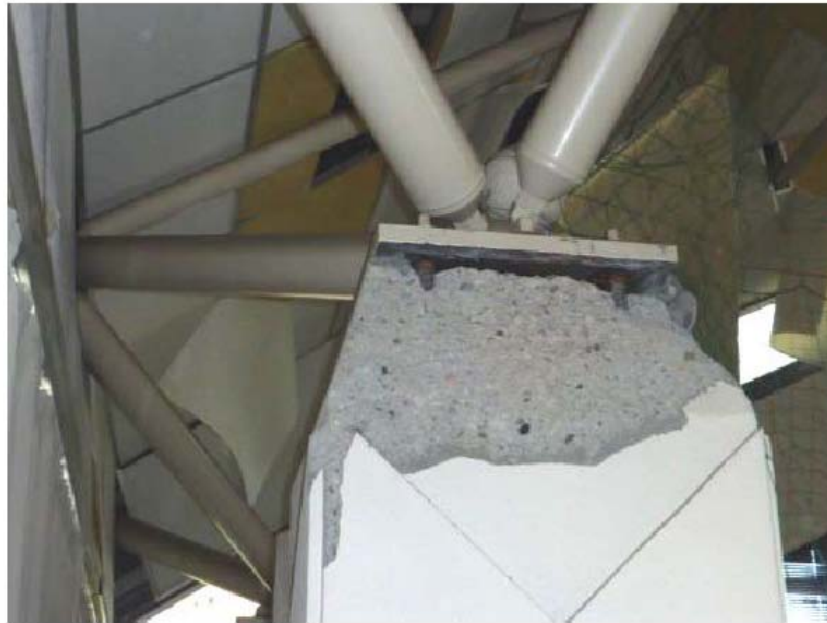
◆ RCとS造屋根との接続部(支承部)

写真 5.3-11 RC柱とS造屋根接続部(支承部)のコンクリート剥落

→地震時のS造屋根の挙動と下部RC造柱の動きの違いを考慮して設計する。

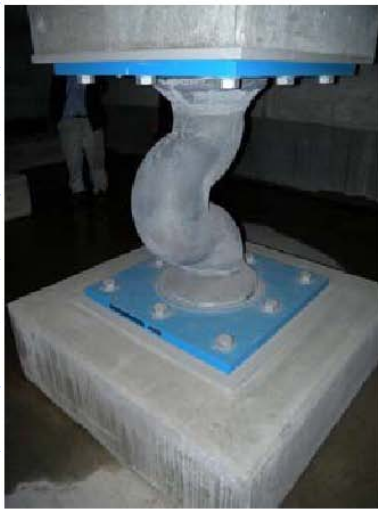
- ◆ 構造躯体に損傷は生じておらず、震度6弱を超える大地震に対しても、十分に機能を発揮
- ◆ 鋼材ダンパーに多数回の大振幅による残留変形

(a) 外観

写真 5.5.1-17 鉛ダンパーの変状

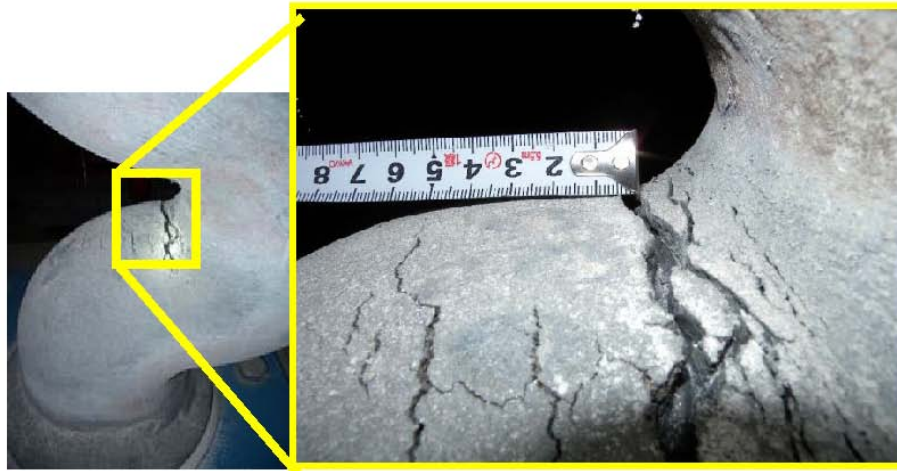
(b) 屈曲部のひび割れの状況

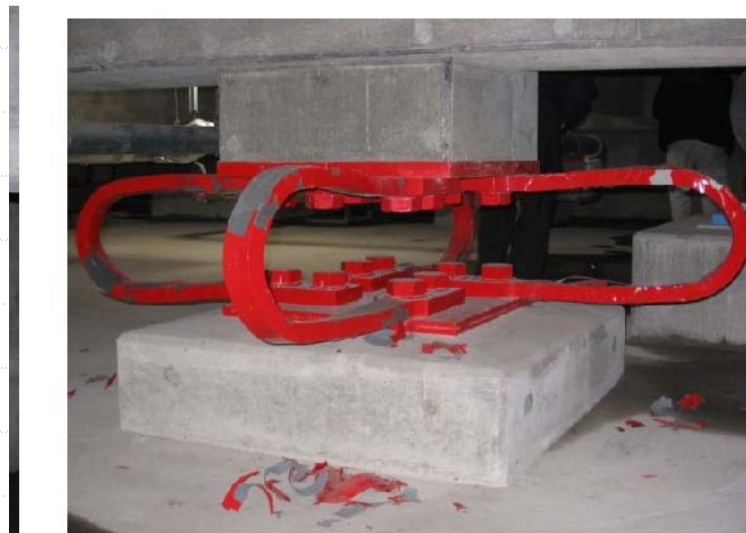
- ◆ 塗装のはがれ、ボルト、ビスのゆるみ
 - ◆ EXP.Jや周辺カバーが追従出来ず損傷
- **維持管理に関する項目に反映する。**

写真 5. 5. 1-16 U型鋼材ダンパーの塗料はがれ
