南海・東南海地震にそなえて、  
構造設計者はいかに対応するか

—2011.3.11東日本大震災の教訓を生かして—

### 3.非構造部材の対応 (天井、斜行部材)

PC・工業化分科会  
大住和正

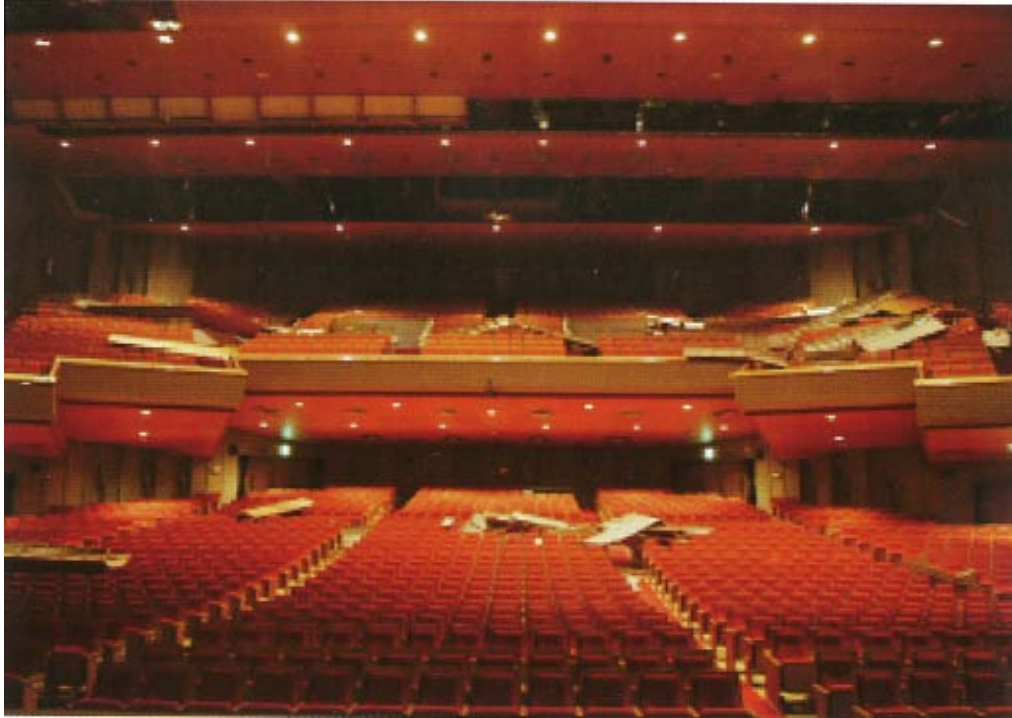
大ホール天井の落下(福島市)

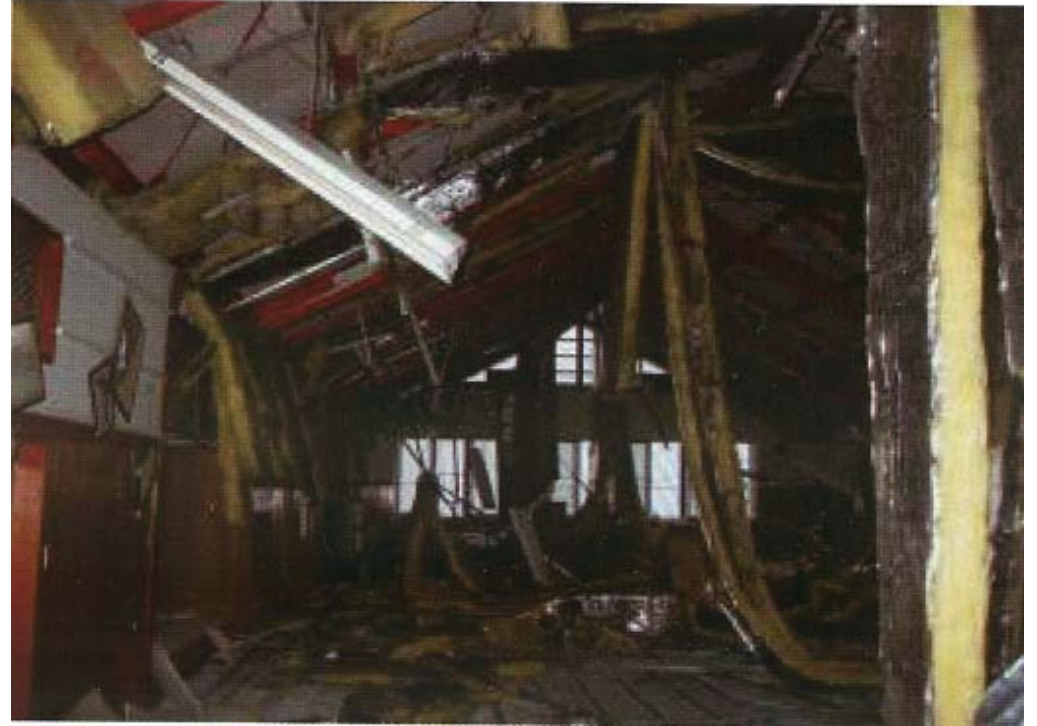
武道場天井の落下(仙台市)

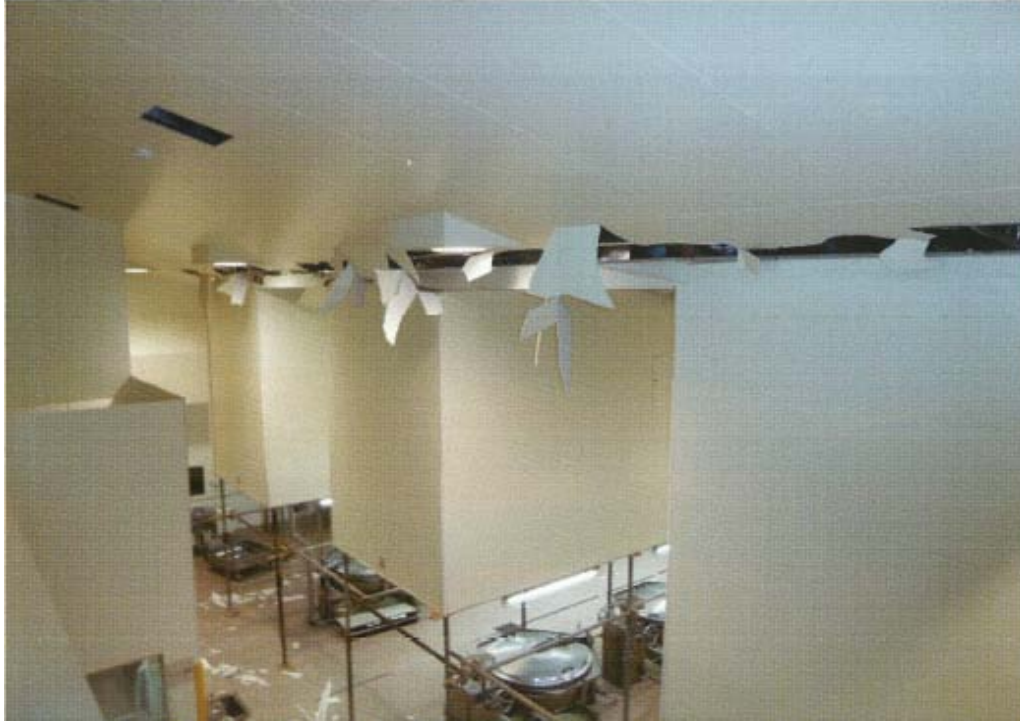
換気用フードと傾斜天井との接合面における損傷

給食センター天井の被害（仙台市）

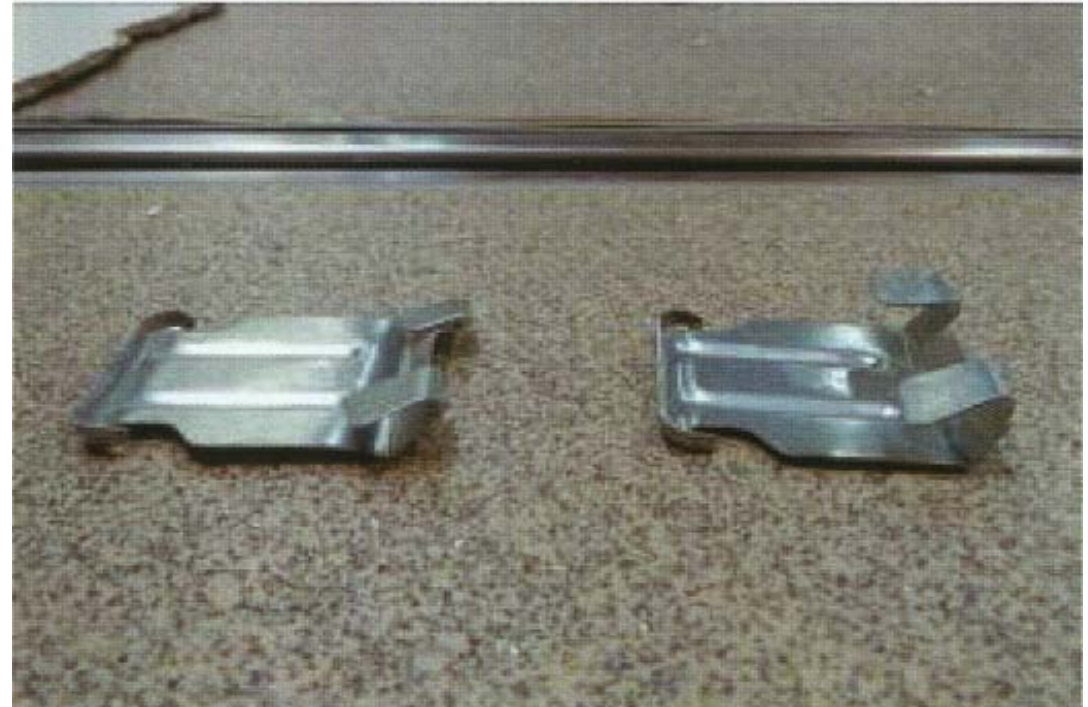
変形し脱落した天井下地クリップ

- ・金具の変形防止措置を行う。
- ・適正なブレース配置・強度アップによる揺れの抑制。

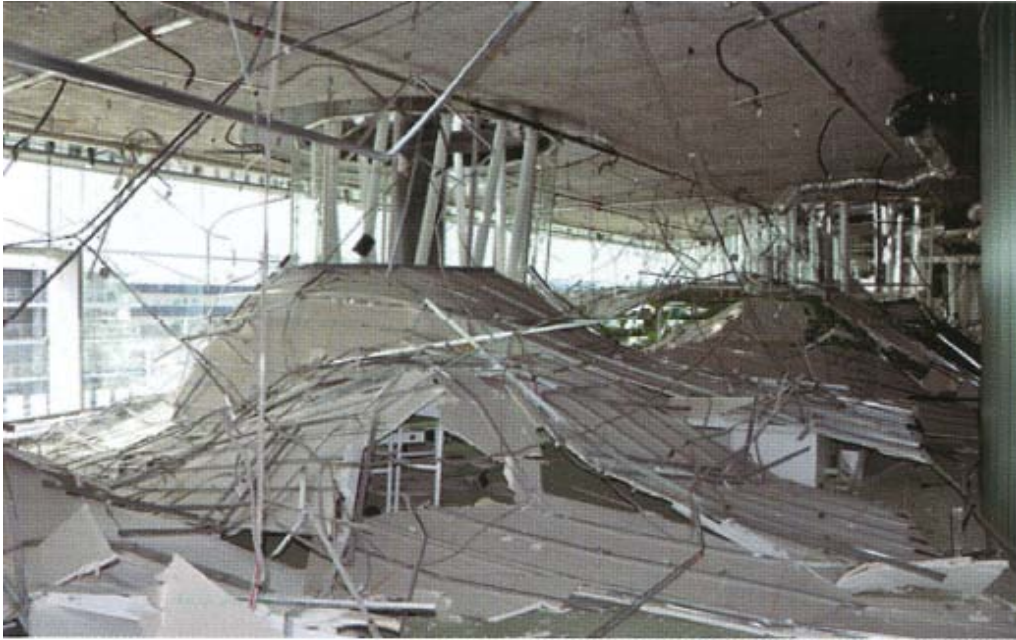
天井材の落下

複合施設天井の被害(仙台市)

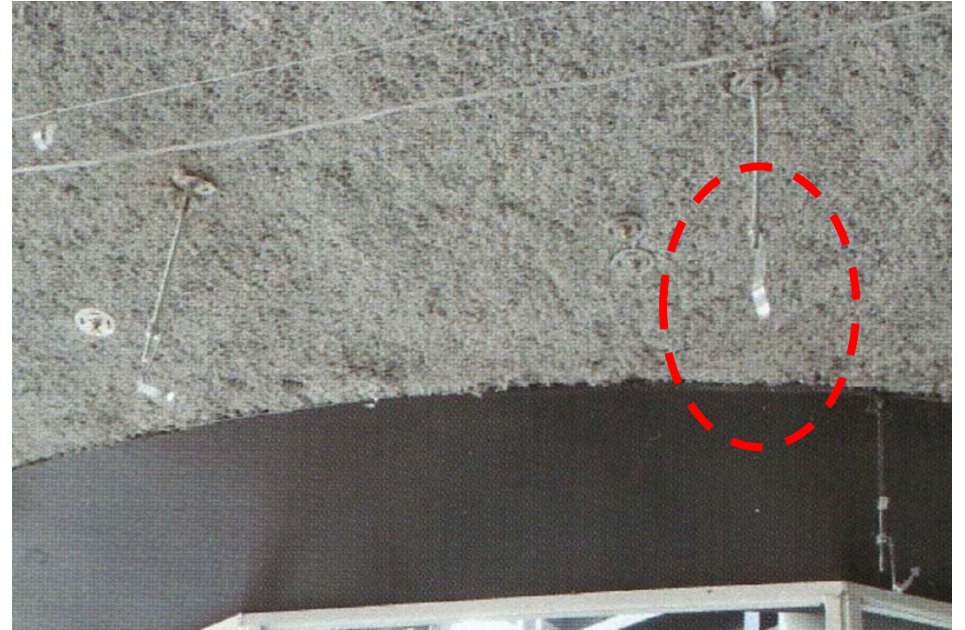
吊ボルト先端の野縁受けハンガーが開いた状態

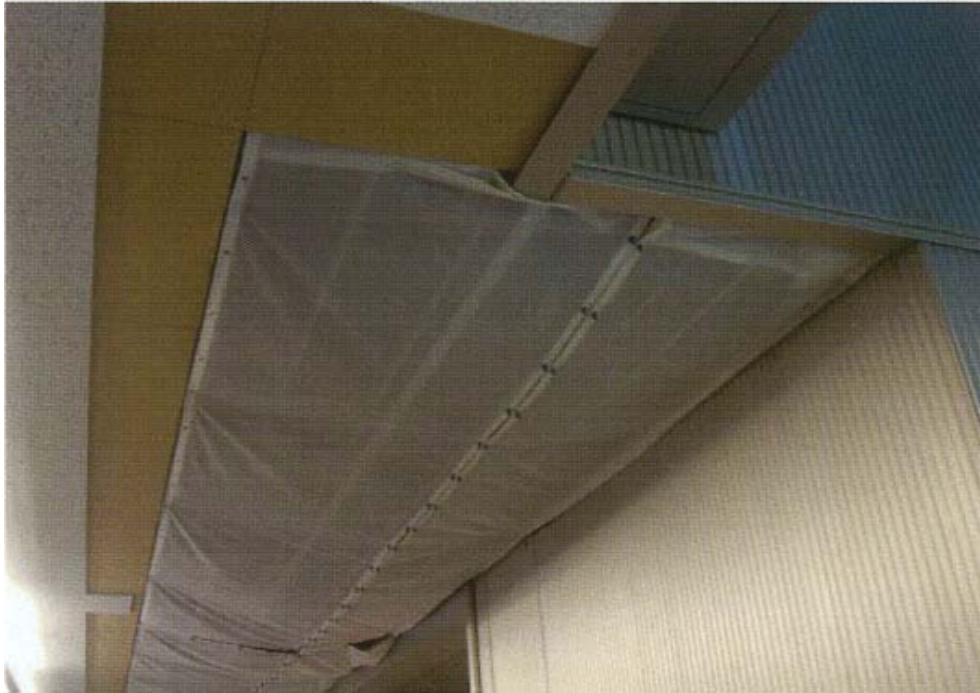
オフィスビル天井の落下(新宿区)

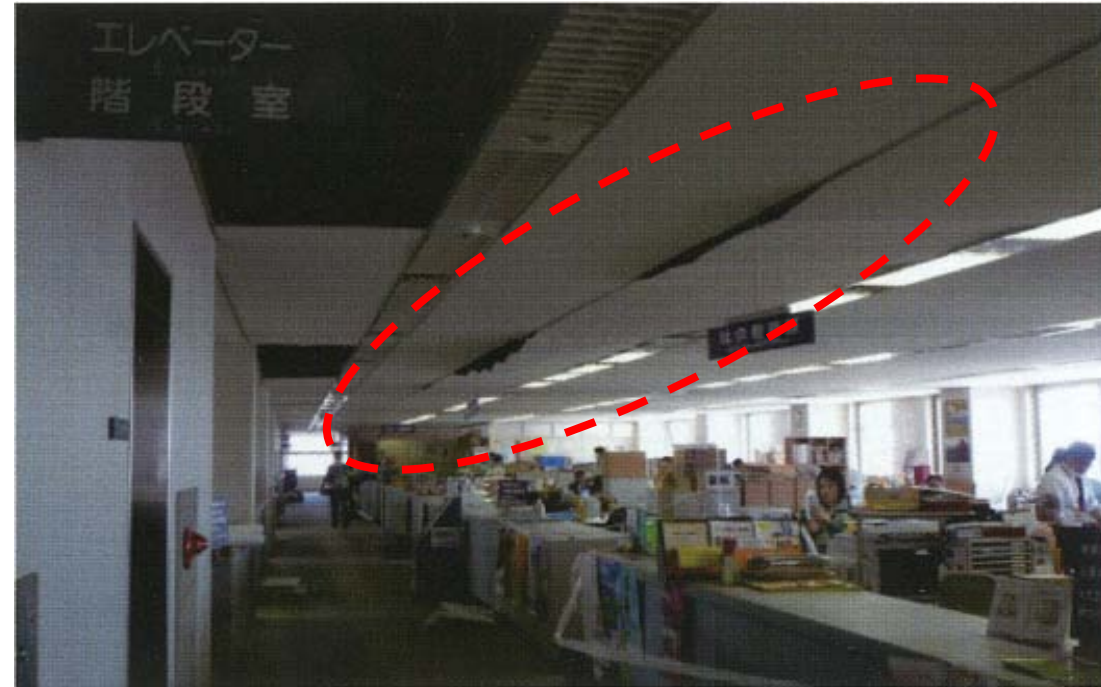
天井パネルの破損(富士宮市)

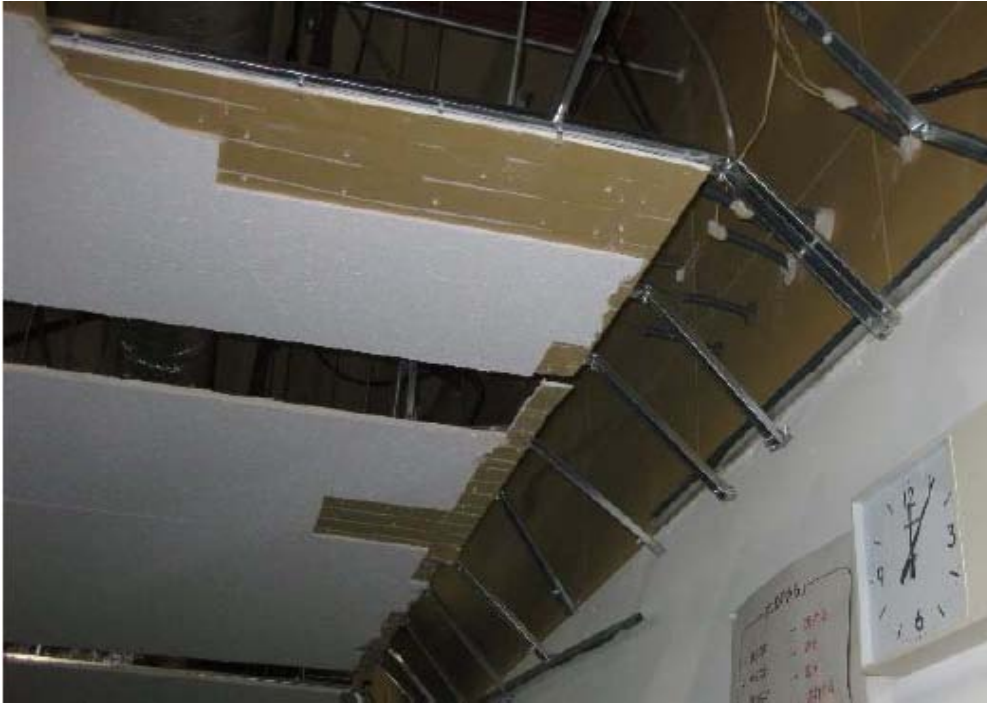
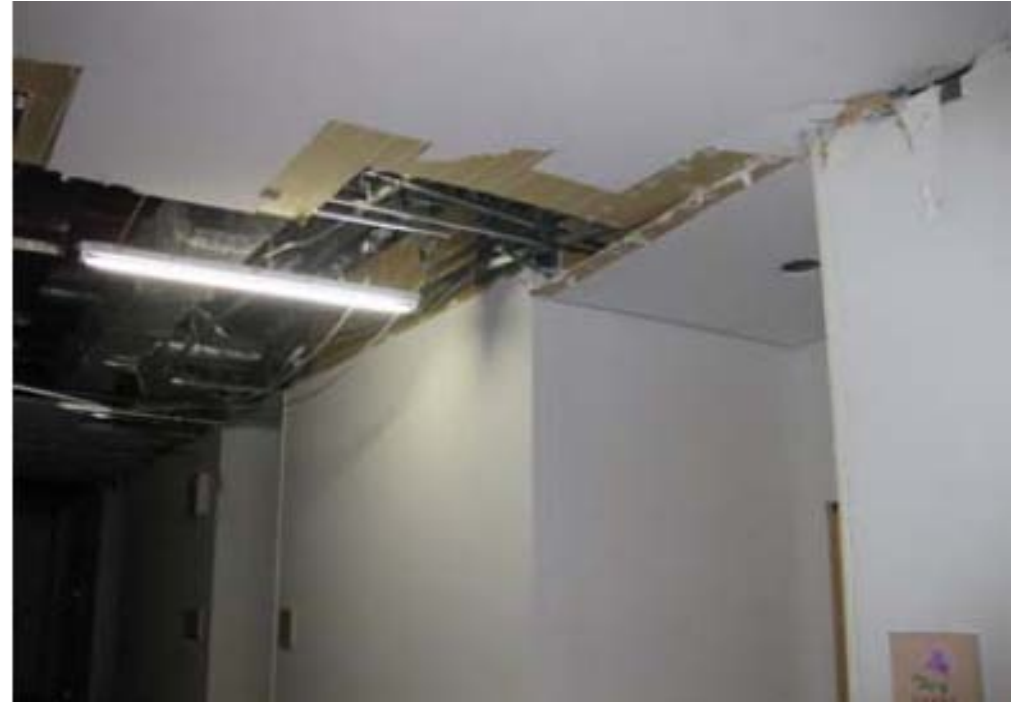
壁際の天井材の破損、落下

- ・クリアランスを適切に計画する。
- ・野縁方向のブレース通りに繋ぎ材を通し野縁受けとの交差部を固定する。

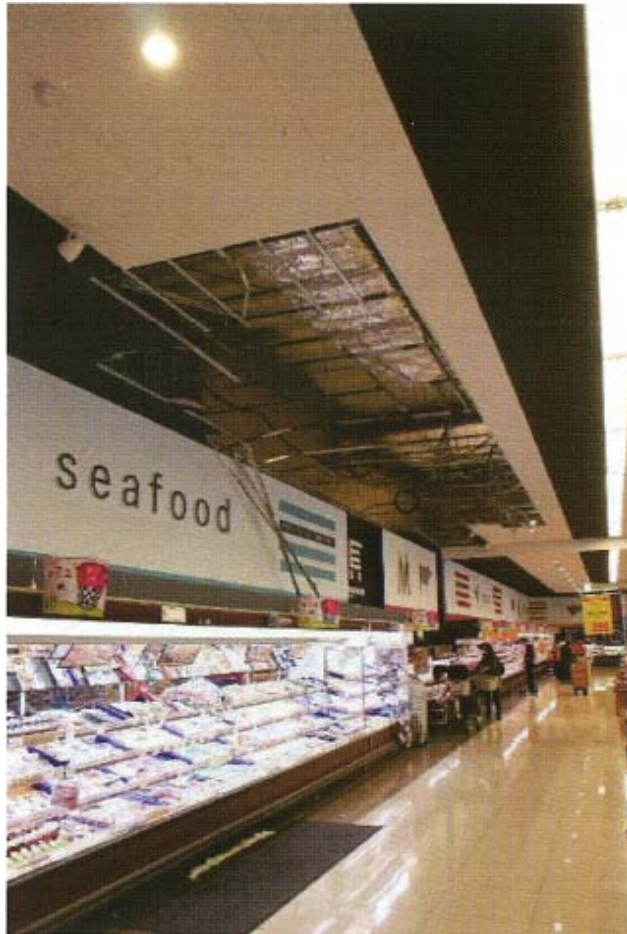
天井パネルの破損  
(栃木県芳賀町)

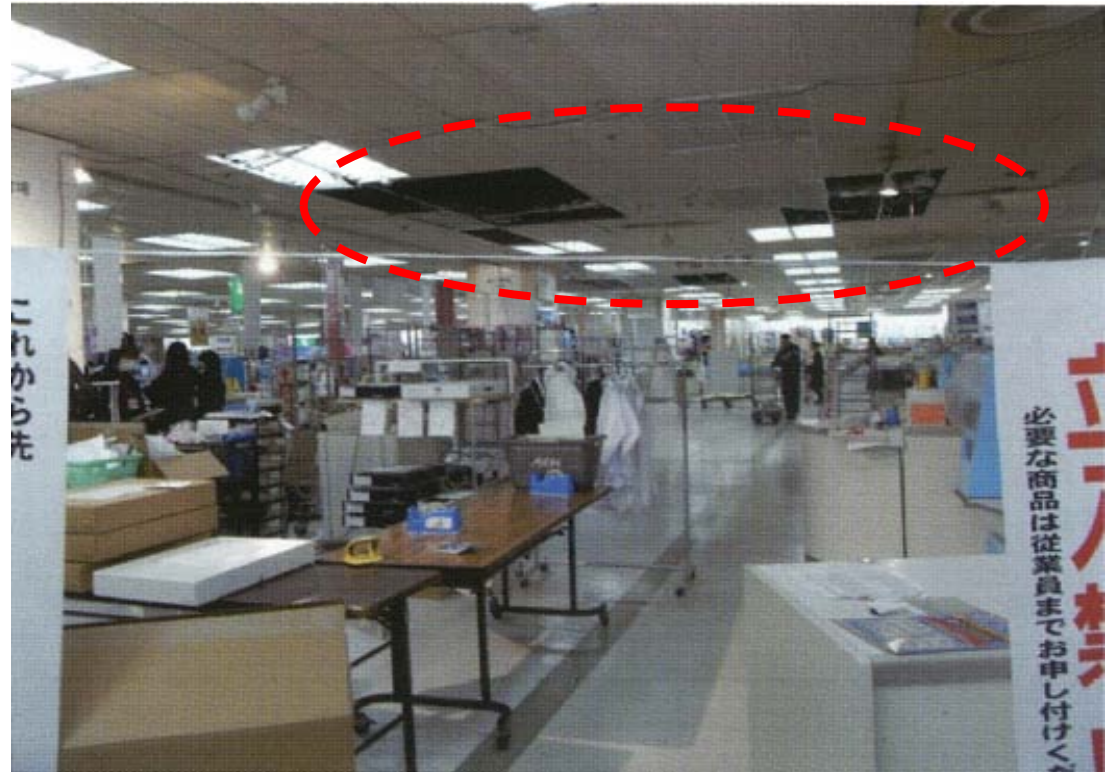
天井パネルの破損(水戸市)

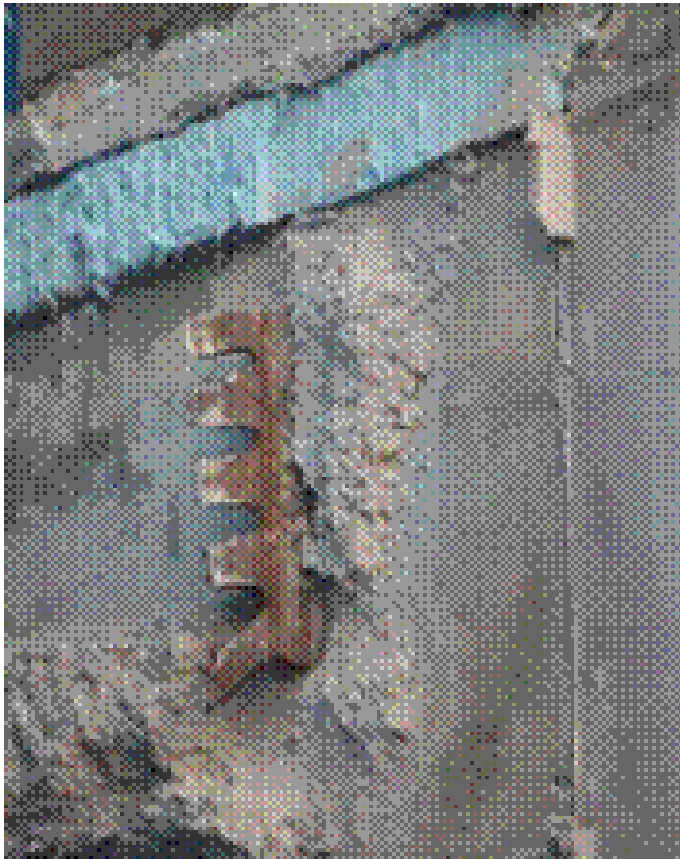
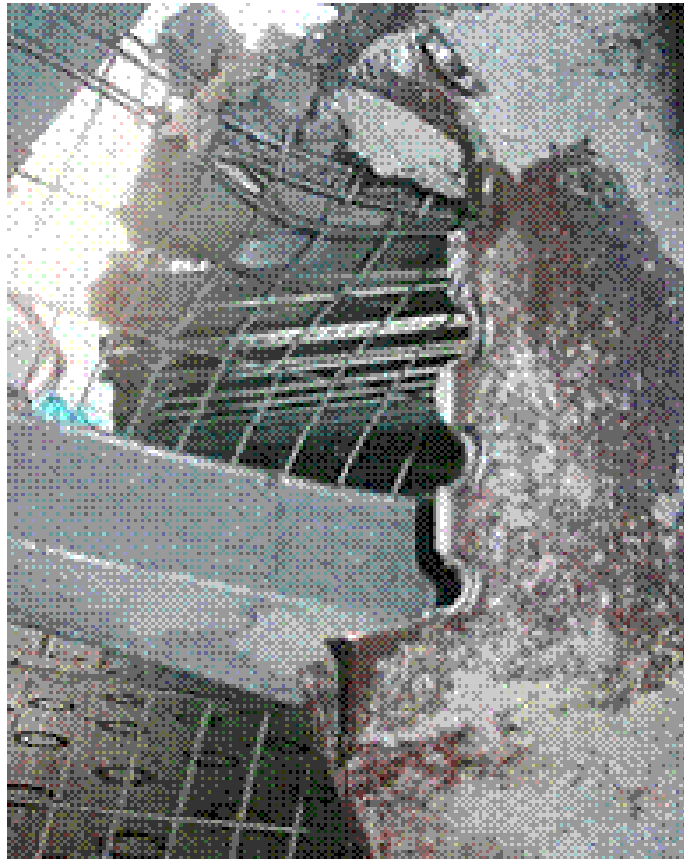
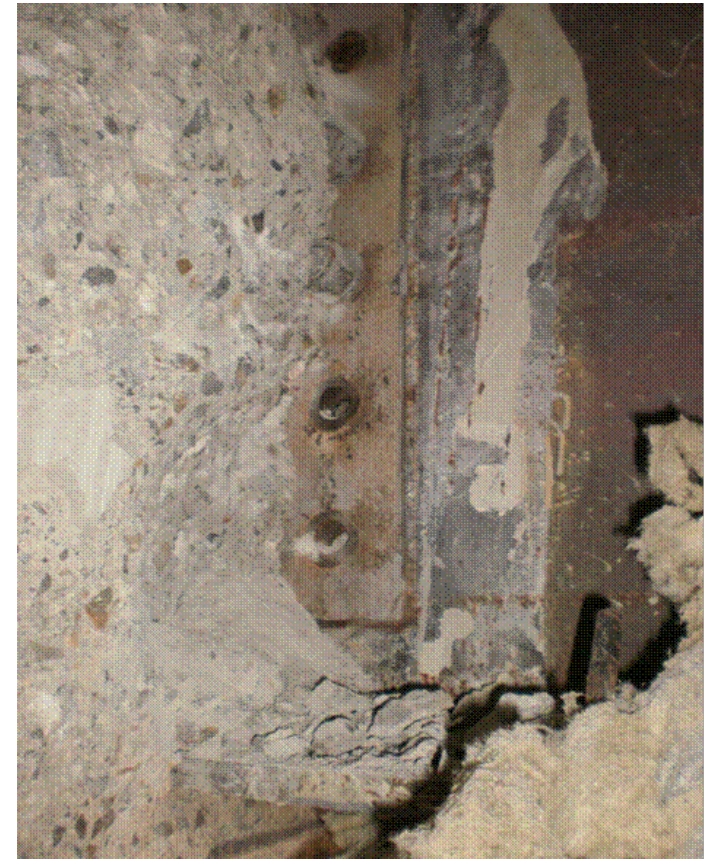
スロープ方向梁端GPL・梁ウェブ・HTBの破断

- ・スロープと本体建屋の**変形差**が、**スロープ直交方向のピン接梁のGPLの面外変形**に集中
- ・スロープのブレース効果で、最下部RC取合い部に大きな力が発生して損傷。

1. 車路スロープを本体建屋とはEXP.Jを設け、個別に変形できる独立型とする。
2. やむを得ず本体建屋と接続する場合
  - ・接続部を本体建屋との変形差に追従できる滑り支承等にする。
  - ・車路スロープの中間にEXP.Jを設けて、接続部材の強制変位の影響を小さくする。
  - ・接続部材を強制変形による付加応力を考慮して設計する。
  - ・落下防止ブラケットの設置などフェールセーフを設ける。

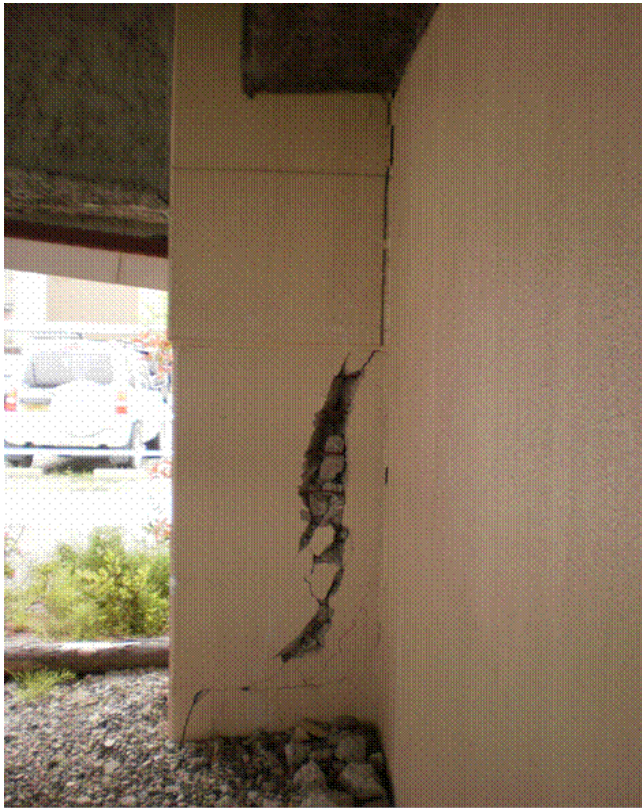
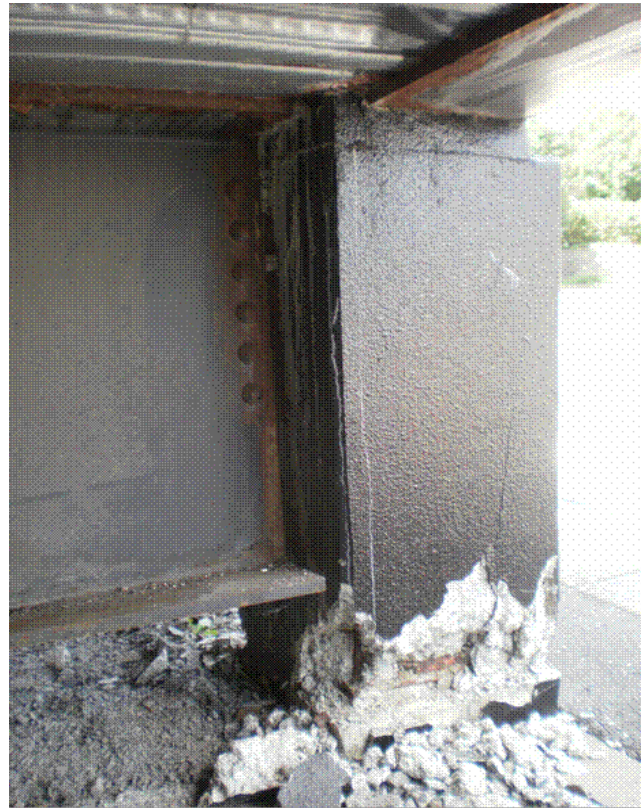
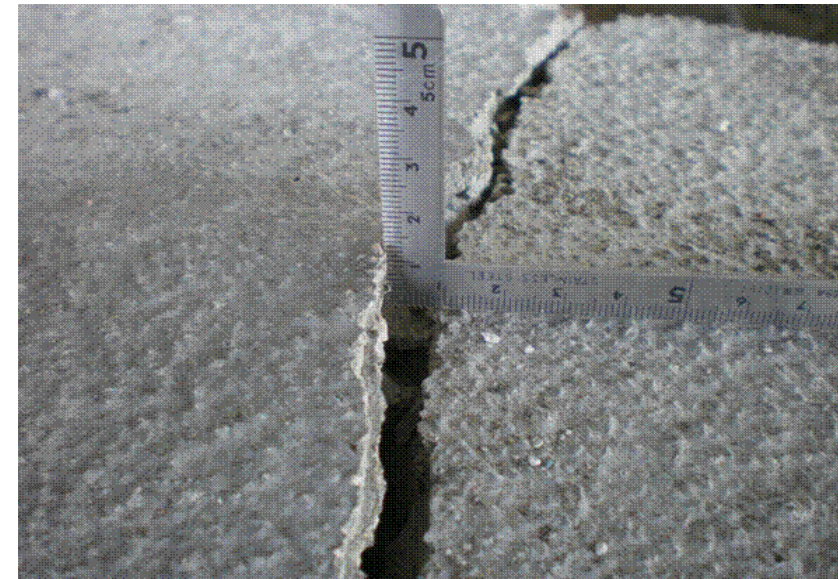
スロープ最下部根巻きコンクリートの損傷  
車路スラブのひび割れ

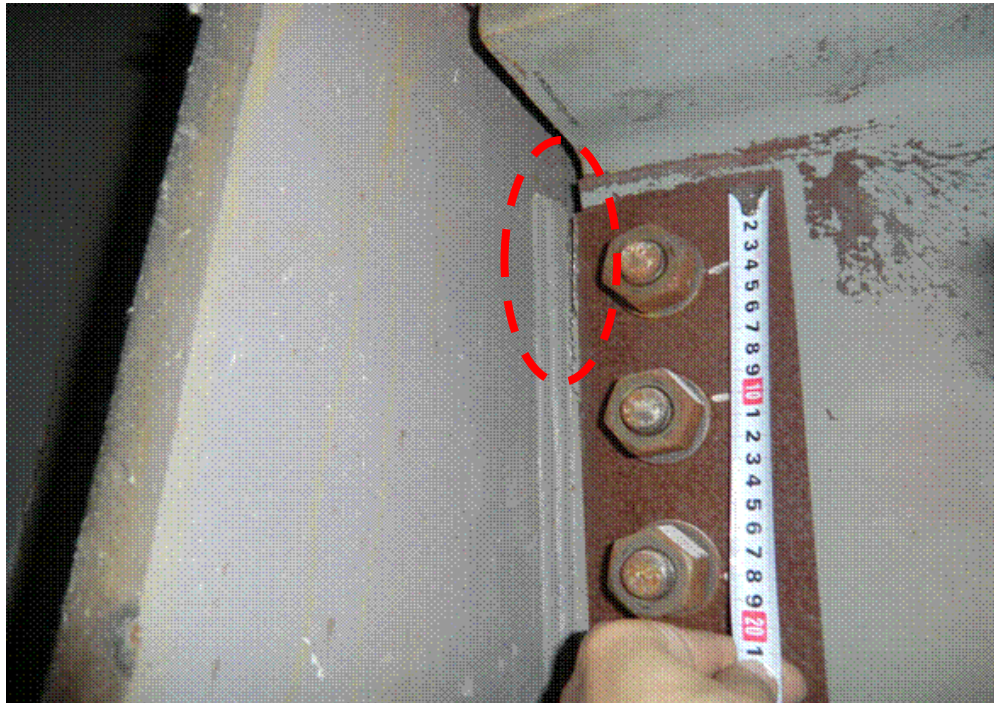
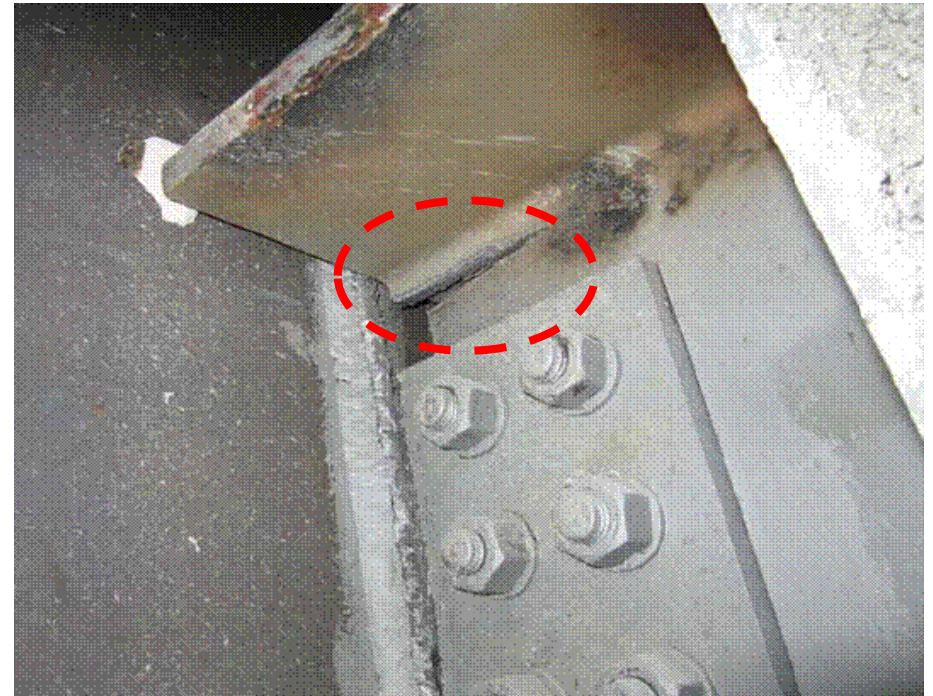
スロープ直交方向 梁端部のGPL破断・き裂  
梁上フランジフィレット部のき裂

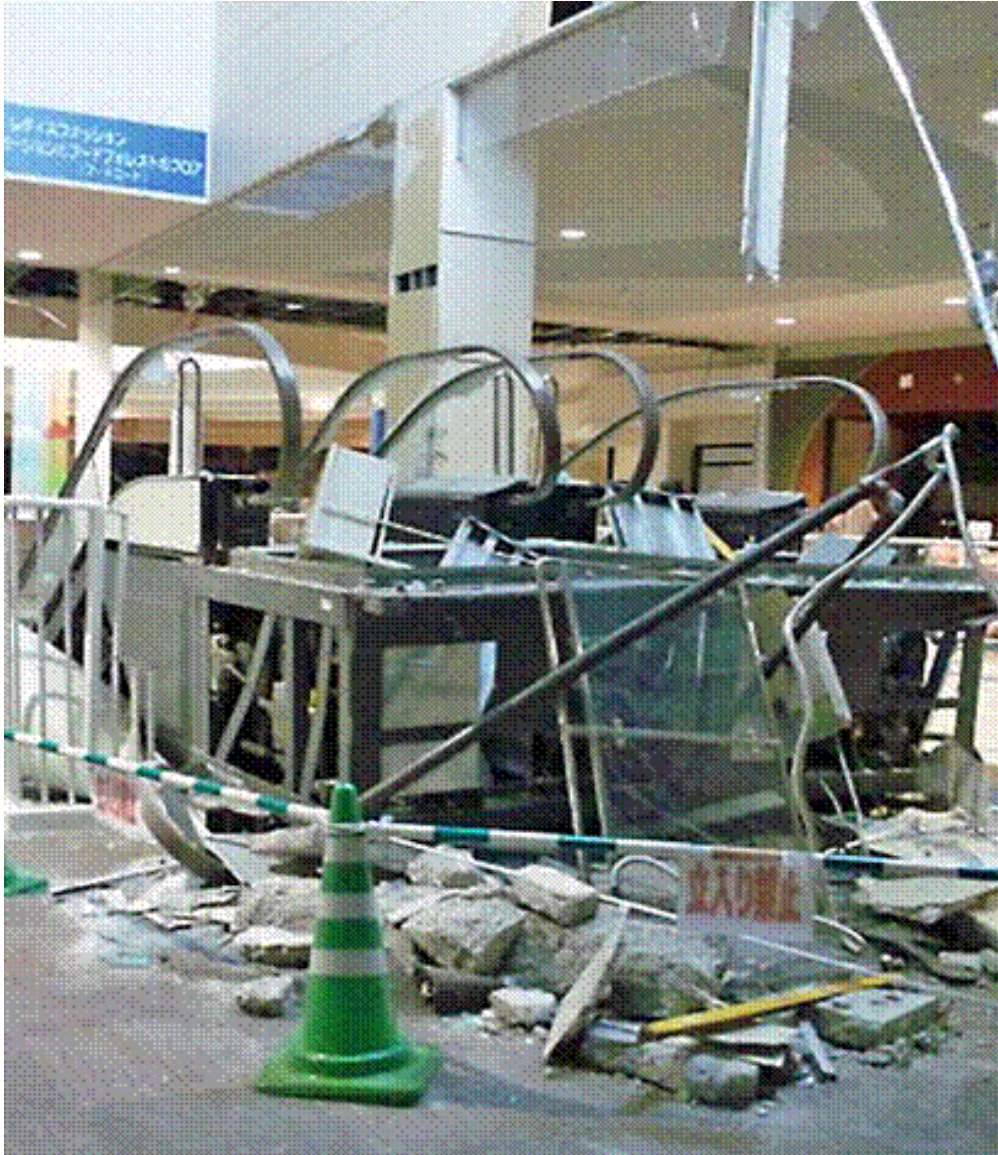
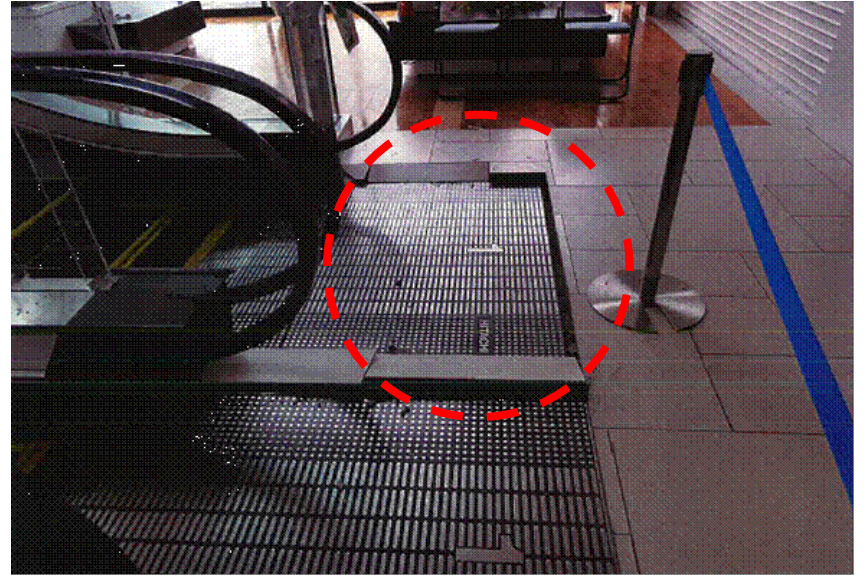
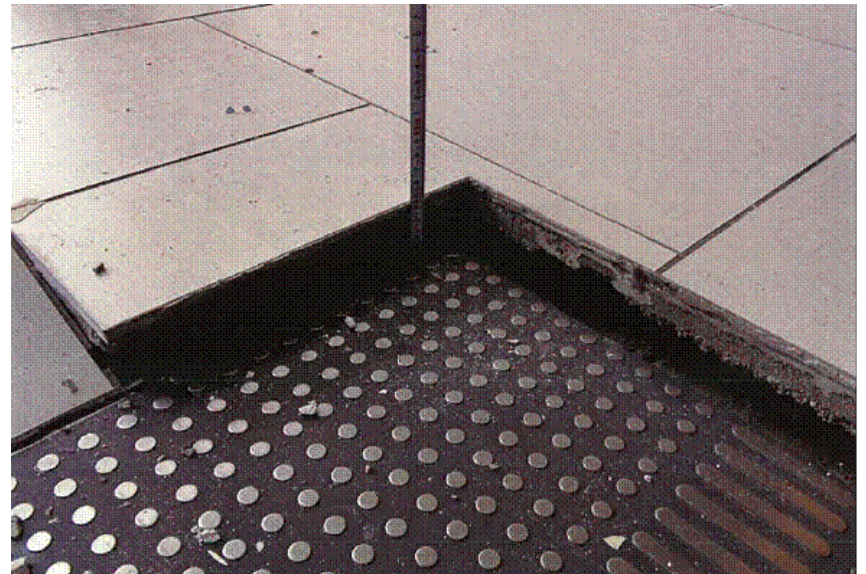
落下、デッキ位置のズレ、レベル下がり

- ・落下: 建物層間変形に対するかかり代不足

- ・固定側、非固定側の設定を明確にし、非固定側周囲のクリアランスを確保する。
- ・落下防止に必要なかかり代を確保するとともに、非固定側のクリアランス寸法にも留意する。  
現状の落下防止のかかり代は「昇降機耐震設計・施工指針」により規定されているが、東日本大震災の被害を踏まえて見直しされる予定である。
- ・エスカレーターの局部震度を考慮し、エスカレーターを支持する梁の剛性・強度を確保する。

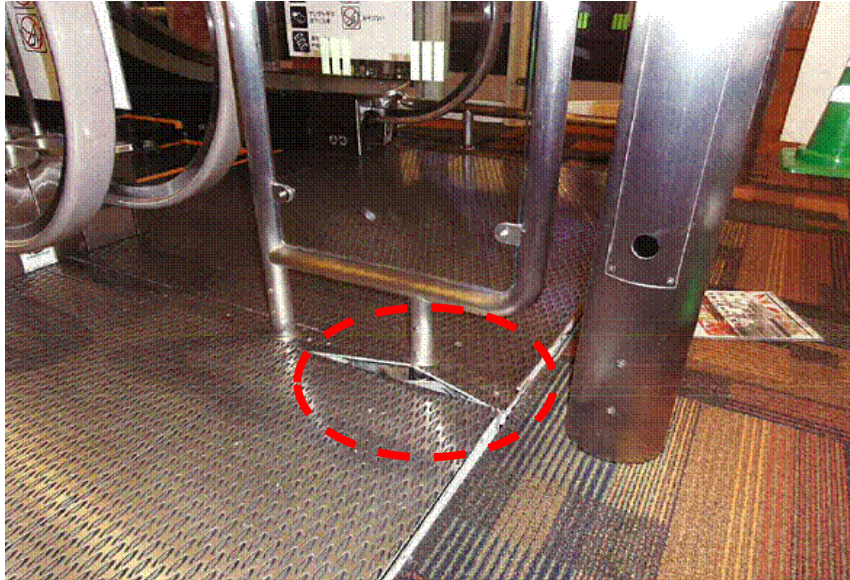
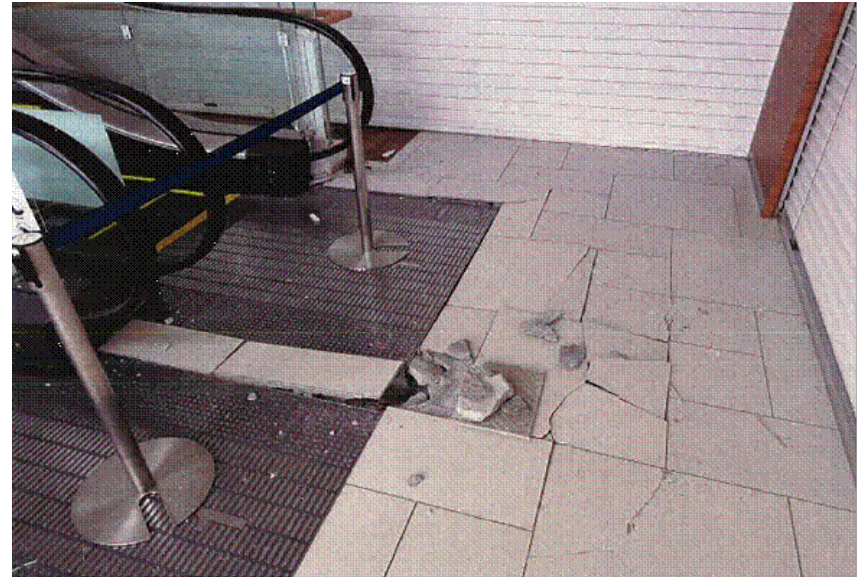
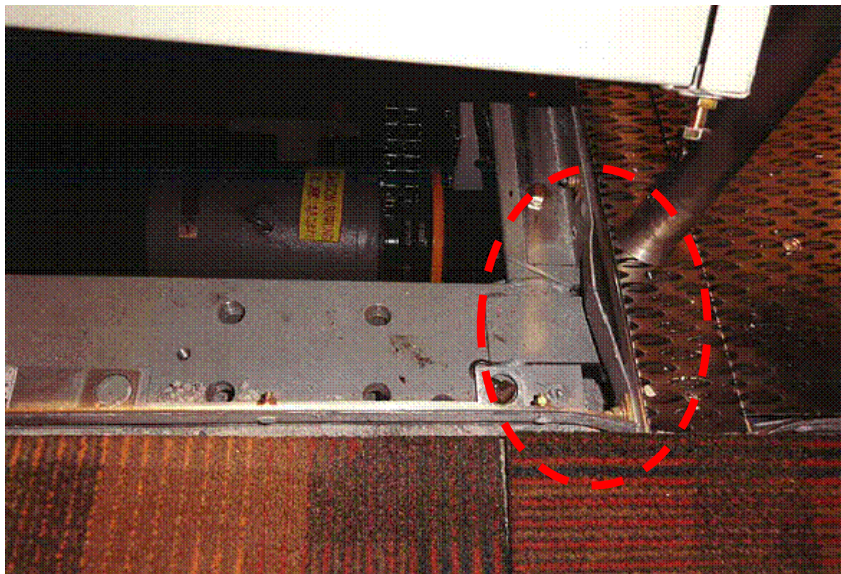
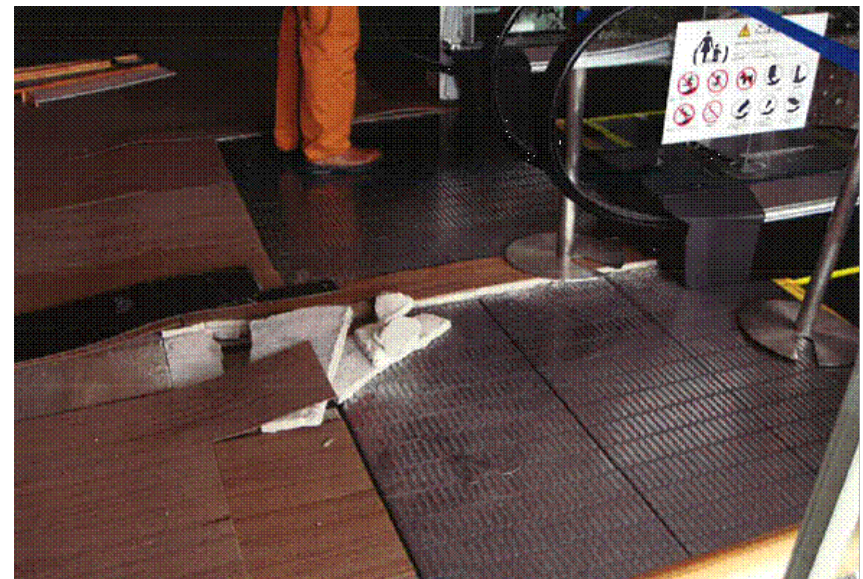
フレーム損傷、デッキ床の損傷

- ・縮まる方向へのクリアランス不足
- ・可動部にモルタル等が詰められ、変形に追従できない

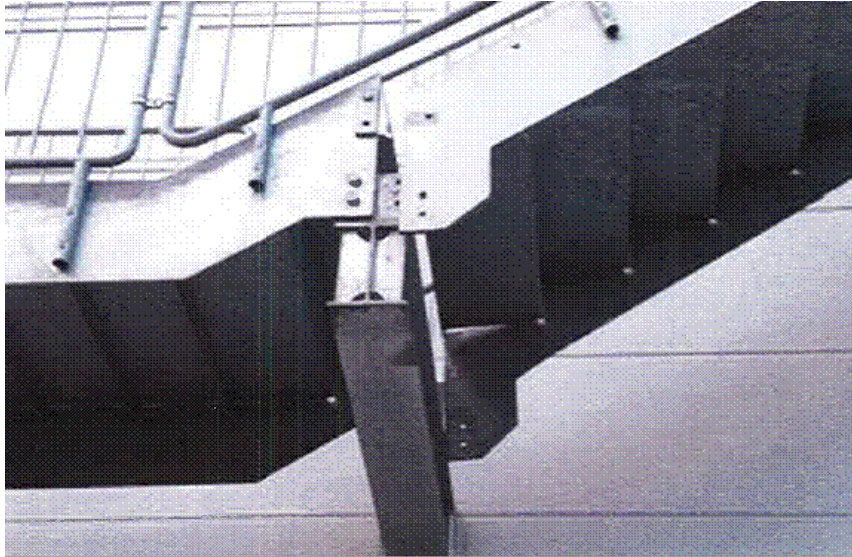
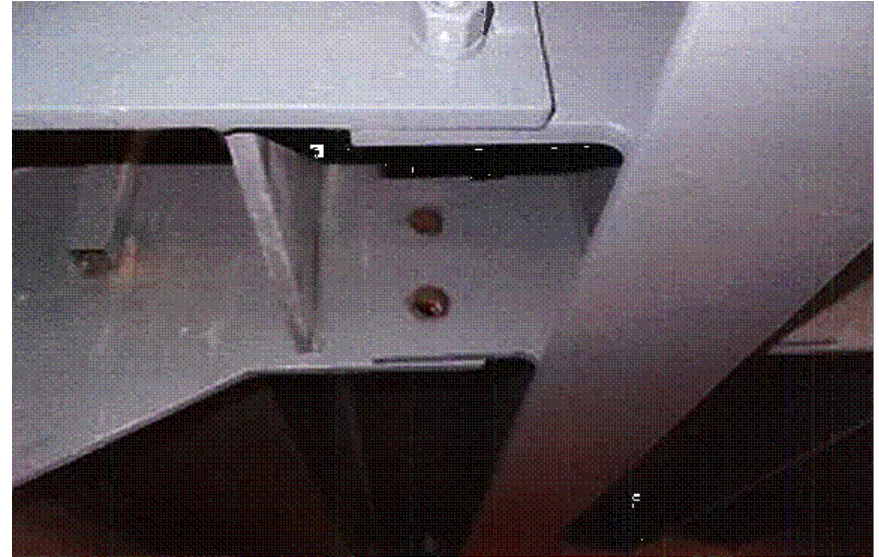
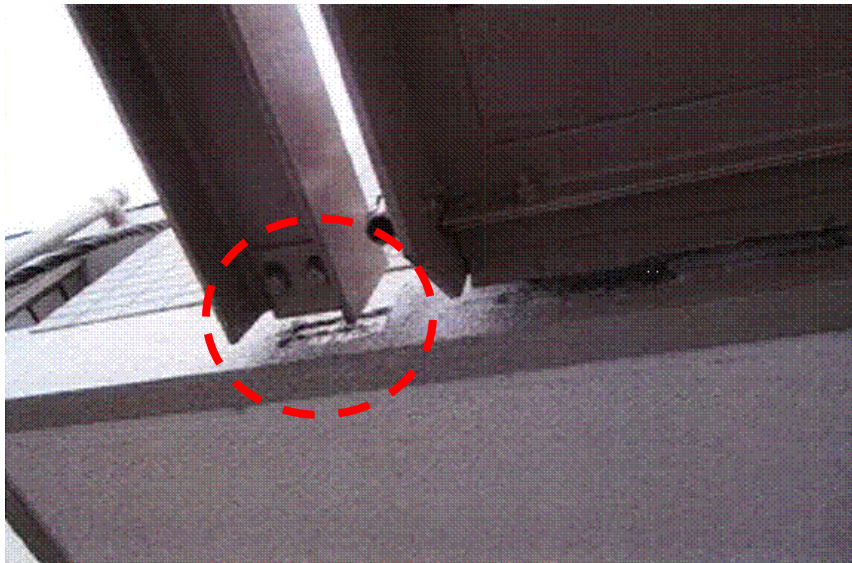
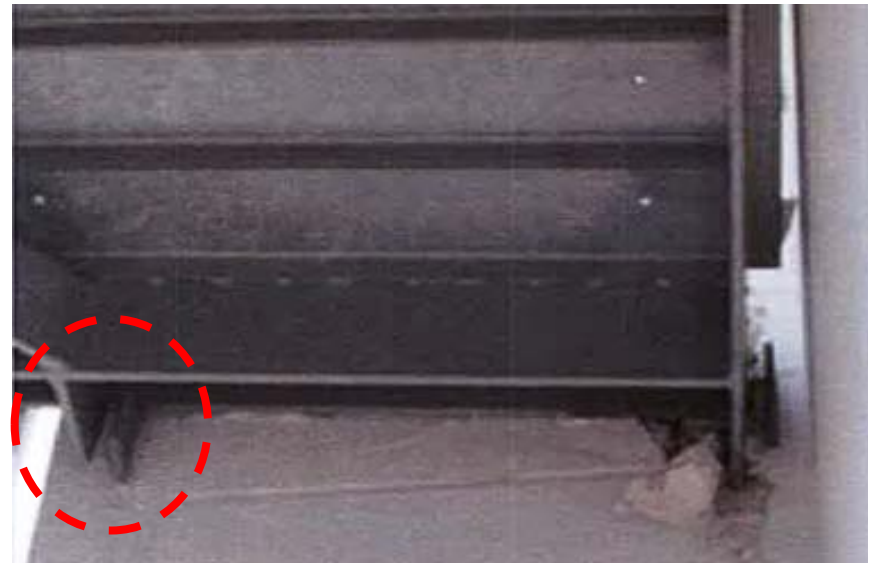
接合部HTB破断、アンカーボルト破断、GPLの損傷

- ・層間変形に追従できるディテールの導入（滑り支承、ルーズホール対応）または、落下防止対策（梁上のかかり代を大きくとる等）をとることが望ましい。
- ・鉄砲階段では特に注意が必要。

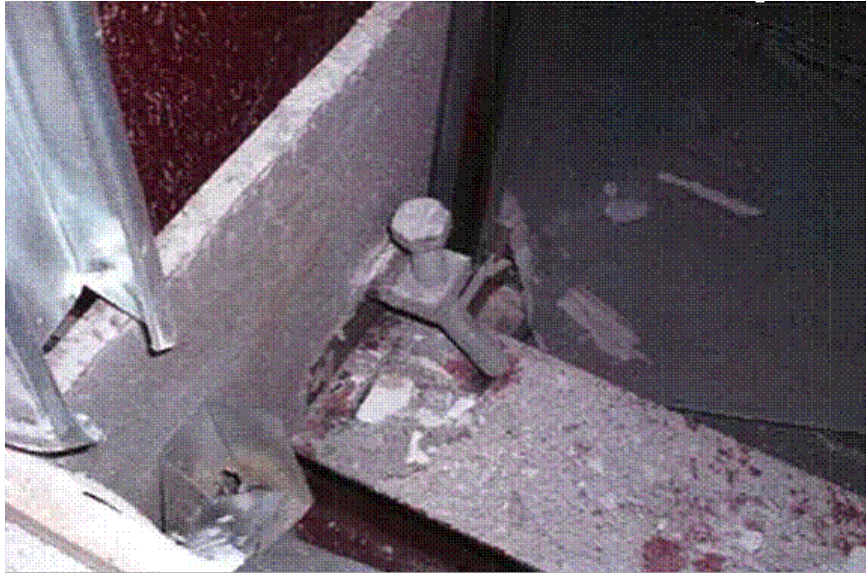
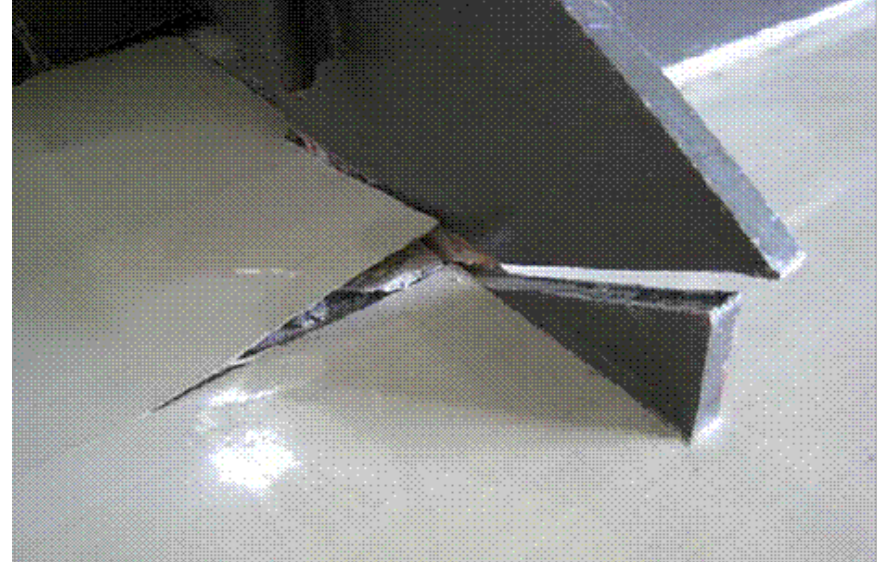
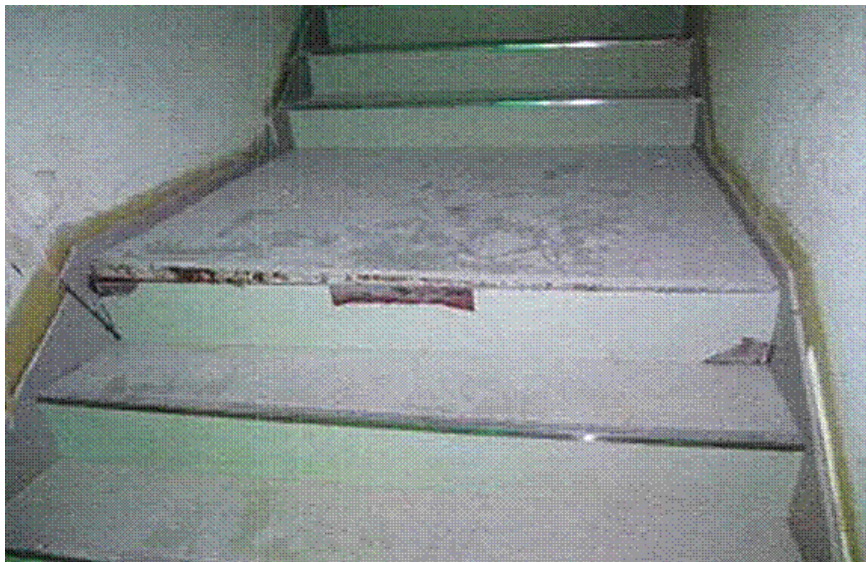
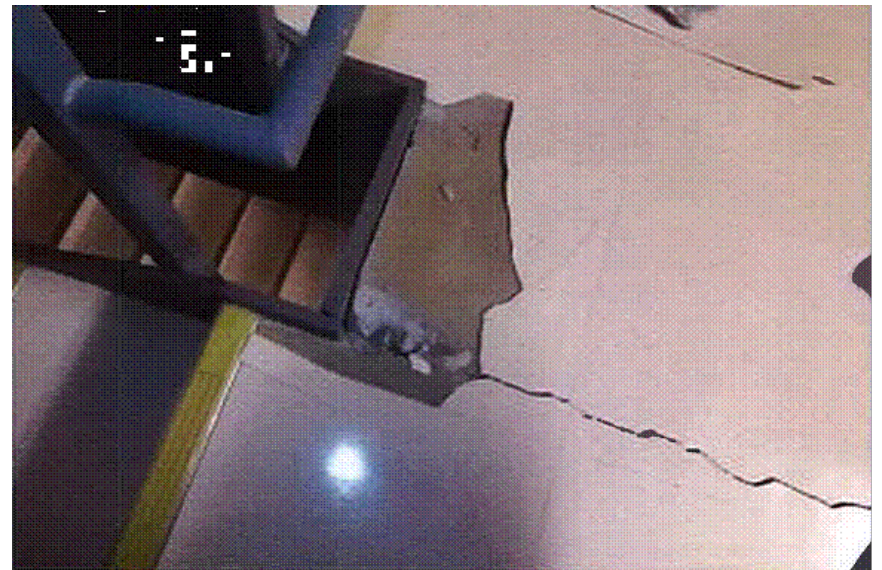
レベル調整ボルト損傷、ササラ損傷、踊り場損傷など
