特集：海外地震視察報告(トルコ・台湾)

トルコ・コジャエリ地震での構造物被害

台湾集集地震調查報告 (R C 分科会)

台湾集集地震調査報告
(AW検定協会-西日本)
株式会社昭和設計
王 文義

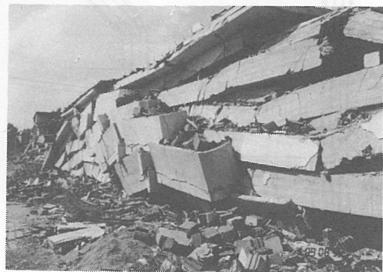
- (1) 水平方向で最大4mにも及ぶ断層のずれが見られたが、地震の揺れ自体はさほど大きなものではなかった。記録された最大地動加速度は約0.4gであった。
- (2) 4～7階建ての鉄筋コンクリート建物がパンケーキ型に破壊した。（写真1）
- (3) 丸鋼であるにもかかわらず重ね継手が使用されており、鉄筋が十分な強度を発揮する前に引き抜かれてしまった。そのような重ね継手は床のすぐ上の部分に設けられている。
- (4) 型枠が粗雑であり、セメントペースト分が流出してしまう。結合されていない状態の砂利が露出しているコンクリートが見られた。（写真2）
- (5) 構造計画上、部材の配置、構成が悪く、例えば、梁が柱の側面に取り付いていた。（写真3）

写真1 パンケーキ型破壊を起こしたRC建物

このような鉄筋コンクリート構造物であるため、韧性に乏しく、ある限界点（日本の建物の変形能力と比較するとかなり小さな変形）を少しでも越えると壊滅的な破壊に至ることになる。十分な強度があれば、多少の地震にも抵抗することができるが、そうでもない場合には写真1で見られるような被害を呈することになる。少し傾いているがなんとか立っているなというような建物は少なく、ほとんど被害を受けていないように見えるか、あるいは、破壊しているかのどちらかになってしまふ。

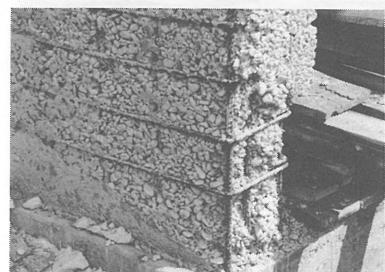
写真2 粗雑なコンクリート

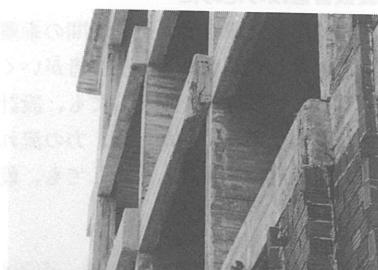
写真3 柱側面に取り付く梁

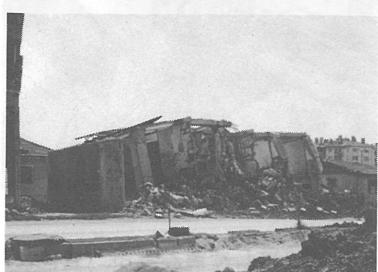
(10) 地震の液状化による被害も多かった。
(写真4)

写真4 液状化により転倒した7階建て建物

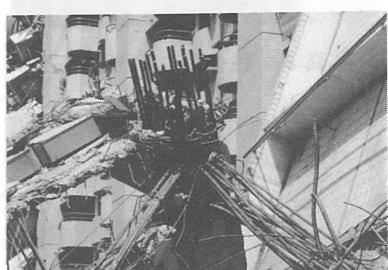
1999年9月21日に発生した台湾集集地震における高層鉄筋コンクリート建物の被害にも重ね継手が大きな役割を果たしたと考えられる。重ね継手では本来軸方向鉄筋が横方向鉄筋によりコンクリート内に拘束されていて初めて継がれる鉄筋間での力の伝達が可能となる。ところが、十分な横方向鉄筋が配置されておらず、その端部も90度フックであり、かつ、多数の太径鉄筋を同一箇所で接ぐと、カバー コンクリートの剥離に統いて横方向鉄筋が簡単に開いてしまい、軸方向鉄筋を拘束することができなくなる。こうなると、重ね継手はばらばらになり、柱が“ちぎれる”という現象が生じる（写真5、写真6）。

写真5 破壊した重ね継手（台湾）

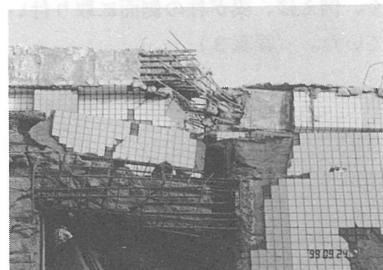
写真6 破壊した重ね継手（台湾）

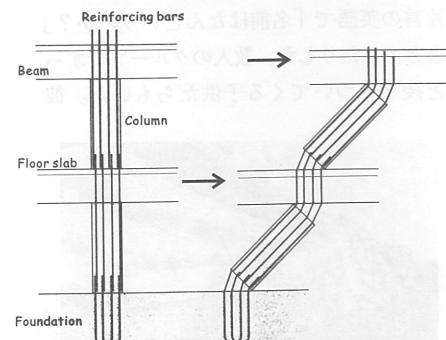
トルコの場合は、この引きちぎれるという現象以前の問題で、丸鋼を使用していたため、横方向鉄筋の存在に関係なく、軸方向鉄筋がコンクリートから引き抜かれててしまっている。さらに悪いことには、柱の軸方向鉄筋は1層ごととなっている。以上により、パンケーキ型の破壊が起き易くなっていたと考えられる（図1）。鉄筋コンクリート構造というのは、コンクリートが圧縮、鉄筋が引張を負担するというそれぞれの力学的役割を果たしてこそ成立する。鉄筋が引張力を伝達できないとなれば、崩壊するのは当然である。日本ではこのような施工は行われないとはいっても、鉄筋コンクリート構造のこの基本はおろそかにされるべきではない。

図1 パンケーキ型破壊のしくみ

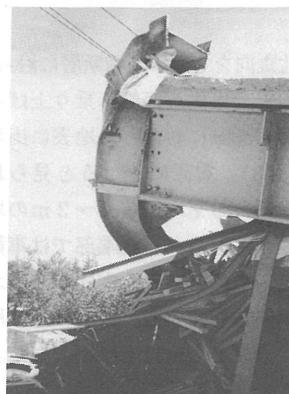
東勢付近鉄骨造2階建木材倉庫

卓欄・東勢間の河川・大甲渓の支流に架かる石園橋崩落現場から東勢寄りの2階建て木材倉庫はH400×200、梁H600×300と、鉛直荷重に対しては充分な耐力がとられていた。しかし、柱梁接合部は、すべてウェブ接合のみで応力伝達方法に問題があったほか、継手部の摩擦接合面は高力ボルトではなく中ボルトが使われ、しかも座金が入っていなかった。柱弱軸方向プレース、床プレースが使用されている形跡はまったくなかった。

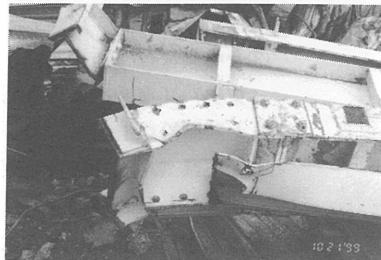
員林～花壇間鉄骨造家具屋

また、彰化県員林鎮と花壇市の間の2階建て家具倉庫も崩壊メカニズムは東勢の鉄骨倉庫と同様で、家具が多く乗っており荷重の影響を受けていた部分は、ウェブ接合のみでは水平力に抵抗できず倒壊した。積荷が少なかった部分は無事で実使用を続けていた。この物件は、道路正面側はシャッターのためか、桁梁なしという構造計画であった。

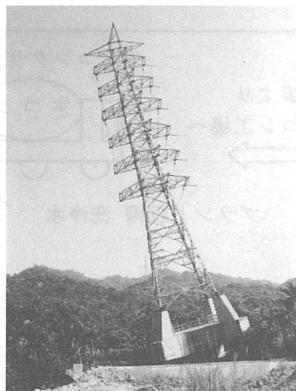
名間 鉄塔傾斜現場

断層の隆起によって、直上では建物の倒壊・転倒、橋脚の転倒に伴う橋桁の崩落・破壊、電線鉄塔の転倒などの被害が顕著だったが、断層から少し離れば被害を受けていない健全な建物が多くあった。
