Structure Kansai No. 47 '95.11

最近の構造物紹介－なみはや国体に向けての大空間プロジェクト－

八幡屋プール新築工事

舞洲アリーナ

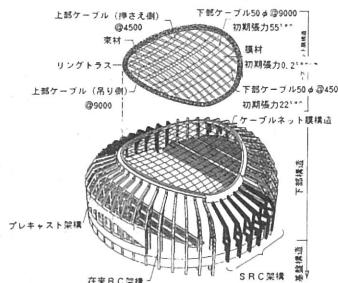
図1 構造概要

本建物は、スパン100mの真円平面内に10コース50mプール、飛び込みプール、3500人収容の観客席を有する建物で、天窓を形成する本体架構、天窓を覆う屋根により構成される。

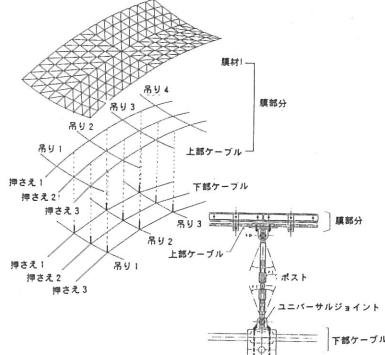
図2 二重ケーブルネット膜構造の概要

二重ケーブルネット膜構造は、図-2に示すように膜材及び上部ケーブルにより構成される膜部分と、主体構造となる下部ケーブルネット部分の2層構造となっており、その間に軸力のみを伝達するポストで連結したものである。初期張力状態において、各層は独立した構造体として機能するが、風荷重や雪荷重などの外力を受けた場合には、ポストを介して一体として抵抗する。このため力が分散され、軽快な架構を形成できる。膜部分及び下部ケーブルネット部分は、鞍型曲面等の複曲率の曲面であれば形成可能であり、初期張力を導入することにより形態が安定する。二重ケーブルネット膜構造の特徴を以下に述べる。

- 1) 一般に膜構造物においては、膜材の経年劣化による張力弛緩に対した、再緊張可能な構造としなければならない。本システムにおいては、膜面と下部ケーブルネットが密着しておらず、各層ごとに再緊張が容易である。
- 2) 初期張力状態において、膜部分及び下部ケーブルネットを独立して形成出来るので、膜面設計上の自由度が高く、サスペンション膜本来の特徴を生かす

ことができる。従って、例えば雨水処理等のために、ポストの長さを調整することで、膜部分の曲率を下部ケーブルネットと変えることも可能である。

3) 膜部分と下部ケーブルネット部分の振動性状が異なるので、共振現象が起きにくい。また、相互に減衰機構として働くので、全体として減衰性能の向上が期待出来る。

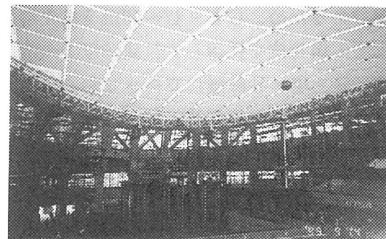
写真3 リフトアップ

屋根の架設に際しては、天窓に屋根を置くデザインコンセプトを生かすようリフトアップ工法で計画した。過日、12台のワイヤクランプジャッキを使用した12点吊りリフトアップも無事終了し、仕上げ工事が急ピッチで進んでいます。

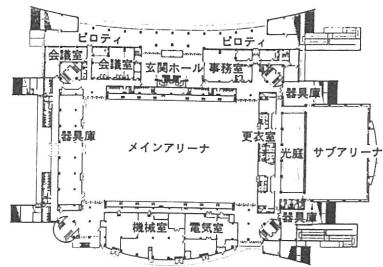
図2 1階平面図

アリーナは各種室内スポーツ競技の国際試合に対応できる大きさである。また、日常利用としてバスケットボール（最大4面）、バレーボール（最大6面）、硬式テニス（最大4面）、バドミントン（16面）のほかにハンドボール、体操、ボクシング（各1面）等の競技が可能である。

平面的にはメインアリーナとサブアリーナの2棟から構成されており、これらは2階以上でエキスパンションジョイントを設けている。メインアリーナを覆う大屋根は短辺83.5m×長辺86.8mのスパンである。

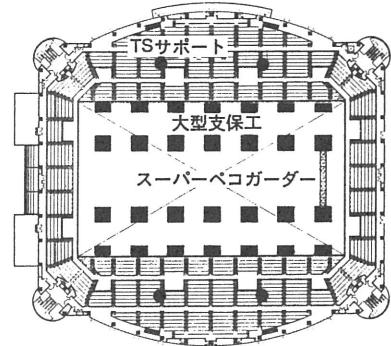
図4 仮サポート

仮サポートは、これら屋根荷重と仮設荷重を合わせ約3,800tの荷重を支えるため、アリーナ床に大型支工（長期荷重240t）「ビッグベン」を28基、客席部にTSサポートを4基設置し、これらにスーパーべコガーダーを架け渡してFL+17m位置に作業ステージを設けていた。

ジャッキダウンには50t油圧ジャッキを32台用いた。油圧ジャッキに圧力計をセットして反力を測定したほか、トラスの鉛直変位も計測している。

ジャッキダウンに先立ってジャッキアップを行い、ジャッキにセットした圧力計の反力値から上載荷重を確認した。このときの計測値の合計は計算値709tに対して703tであった。

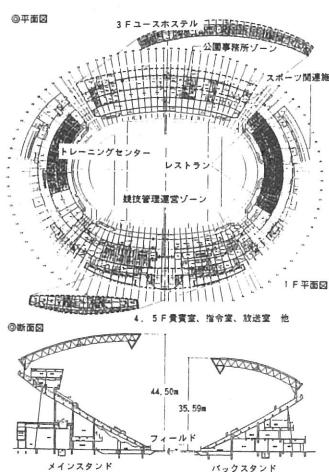
図1 平面図および断面図

この競技場の特徴は、メイン、バックの両スタンド観客席部分にそれぞれ大屋根を架けていることである。屋根面積はメインスタンド、バックスタンド合わせて約19,000m²で、観客席の約3分の2を覆っている。屋根の仕上げは、周辺部がアルミパネル、中央部は透光性の良い膜材となっている。骨組は、立体トラス及び先端部の逆三角形状のキールトラスよりなり、この逆三角形部分の空間を利用して、フィールド部分のナイター照明設備を設置している。スタンド内部はメインスタンド、バックスタンド共に柱のない大空間となっている。

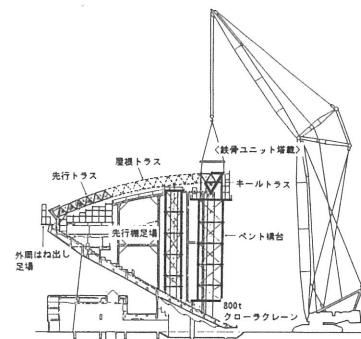
図3 屋根工事

大屋根の施工方法としては、高所（最高45m）での作業をできるだけ低減するために、立体トラス、キール梁共に、地上で鉄骨を大スパン、大ブロックに組立て、大型の800tクローラークレーンにて搭載する事とした。その際、外装のアルミパネル、防鳥網、キャットウォーク、ナイター照明器具、音響スピーカー等の仕上材もできる限り地上で取付けて揚重した。最大重量は、キール梁で約130t（長さ42m）、立体トラスで60t（約500m²）となった。

仮設工事としては、各鉄骨の接合部でスタンド上に仮設のRC柱を設置し、その上にペント構台を建てて、各ブロック荷重を受ける事とした。膜工事を除く工程が完了後、ペント構台の荷重を解放し各柱脚に荷重を移すために、油圧ジャッキを使って鉄骨を下げるジャッキダウン作業を行った。立体トラス及びキール梁の端部は、負担する荷重とダウン予測量が小さいために、個別にジャッキ操作を行い、先行させてダウンさせた。残るキール梁中央4ヶ所について、油圧ジャッキを運動させて、2日間に渡りジャッキダウンを行い、無事完了する事ができた。

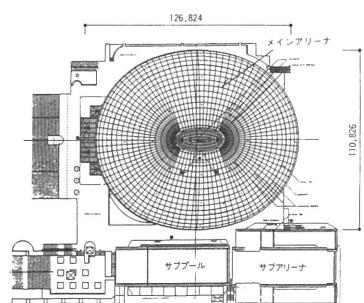
図1 平面図

当施設は、夏はプール、冬はアイスアリーナ、春・秋は多彩なイベントの開催や屋内スポーツが可能な床に転用できるようなシステムを採用している。このシステムは、耐荷重700kg/m²の床を水圧シリンダーで可動させるもので、プール使用時には水深調整を行い、アリーナとして使用する場合は、付属の補助支柱により可動床をプールサイドレベルで固定することができる。

この欲張りな床を持つメインアリーナは、最大径が長辺方向約130m、短辺方向約110m、ライズ約28mの5°傾斜した卵形のドームで覆われている。

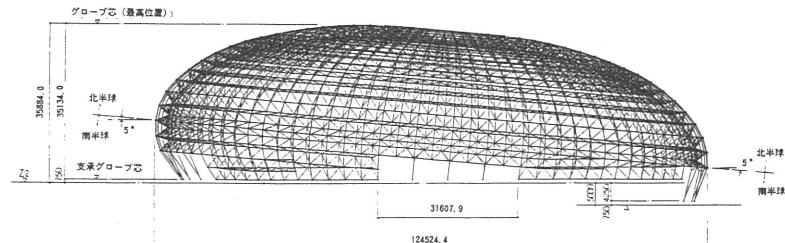
図3 立体トラス立面図

大スパン構造物としてはかなり重い仕上げ材で覆われたドームの架構は、4角錐を基本ユニットとするダブルレイヤーの立体トラスを採用している。グリッドの寸法はドームの赤道付近で4.0m×3.5m、デプス2.6mである。

ドームの赤道より上部は、規則正しく立体トラスを組むことができたので、応力の流れもスムーズでほとんどがφ216.3mm以下の部材で納まった。しかし、赤道より下部については、5°傾斜したことによりトラスの組み方が変則的になったことや、東西南北に設けられた4ヶ所の開口のためにトラスの支持点が減ったことなどのため、上部に比べトラス部材の断面設計はきびしいものとなった。その結果、赤道以下の部分ではφ216.3～φ318.5mmの部材が中心となっている。

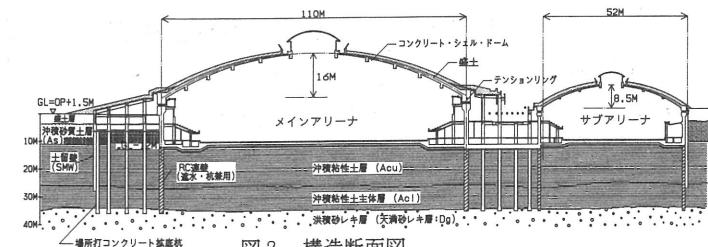
図2 構造断面図

- 1) 直径が110m、ライズが16mの大スパンのコンクリート球形シェルである。
- 2) シェルは前述のように公園地下に埋まる大規模体育馆の屋根を構成し、公園の平均厚約1m(0.6m~1.5m)の盛土および植栽等を支持し、屋根面の全荷重は約5~6t/m²となる。図2に構造断面を示す。
- 3) シェルの主構造は鉄筋コンクリート造であるが、その最外周部のテンションリングは現場打のプレストレストコンクリート造とし、約2万tonの緊張力を導入している。
- 4) シェル部分は施工及び経済性等を考慮して、プレキャストPC版およびプレキャストPC梁と現場打コンクリートによる合成構造とした。

メインアリーナの屋根は、厚さ480~1200mmの球形シェル部と、最外周部のテンションリング梁(縦4.8m×横3.0mの長方形断面の現場打コンクリート梁)ならびに頂部に配した直径16mのコンプレッションリング梁(プレキャストPC梁)から構成されている。

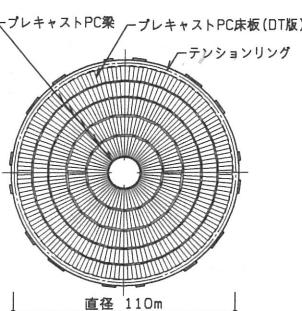
図3 プレキャスト部材平面図

シェル部分は、図3、図4に示すように円周方向に五重のリング状に配したプレキャストPC梁と、その間に敷き並べたプレキャストPC版(DT版)および現場打コンクリートによる合成構造としている。これによりプレキャストPC版が現場打コンクリートの型枠となるため、足場製作作業および型枠工事がほと

んどなくなり、PC版が本設置体としても有効に活用できる。また、PC版を支持する部材を剛性の高いプレキャストPC梁としたことにより、支保工がPC梁の端部の支持点に集約され、かつPC梁のたわみ量が小さいため、支保工間隔も十分に大きくすることができた。

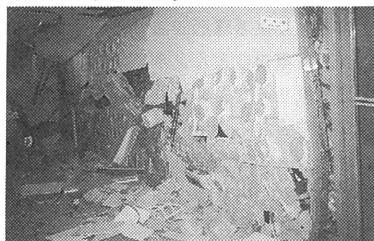
壁仕上の散乱状況

以上のような状況のなかで、現地調査に入ったわけですが、建物内は真っ暗なうえ、足元にガラスなど危険なものがたくさん散乱しているなかを、懐中電灯たよりの調査は確かに大変でした。余震がくればショットボルトなどもあれば、飲食店内の、なにか腐った何ともいえない臭いところもあり、また、天井裏の設備ダクトの陰に隠れた梁、柱を調べるために、それこそ鼠の(実際、鼠の死骸もあり)ように這いずりまわらなければならず、一本一本、部材のクラック幅、長さ、その状況を調査書に記入するつらい作業でした(もっとも、大部分は若手がやってくれましたが)。

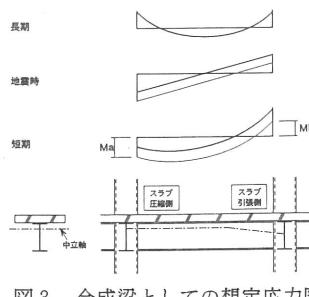
図3 合成梁としての想定応力図

1994年1月17日のノースリッジ地震においては、鉄骨梁の下フランジの亀裂が多く出ることについて、現場溶接の問題・スラブが補強的に働く等の原因があげられている。しかし、今回の下フランジの破断部分から判断すると、その部分のスラブは亀裂が少ないものが多く、図3の想定応力図の様に合成梁としての上スラブより下フランジの応力が苛酷になる条件があると想定される。
