南海・東南海地震にそなえて、  
構造設計者はいかに対応するか

—2011.3.11東日本大震災の教訓を生かして—

### 3.非構造部材の対応 (天井、斜行部材)

PC・工業化分科会  
大住和正

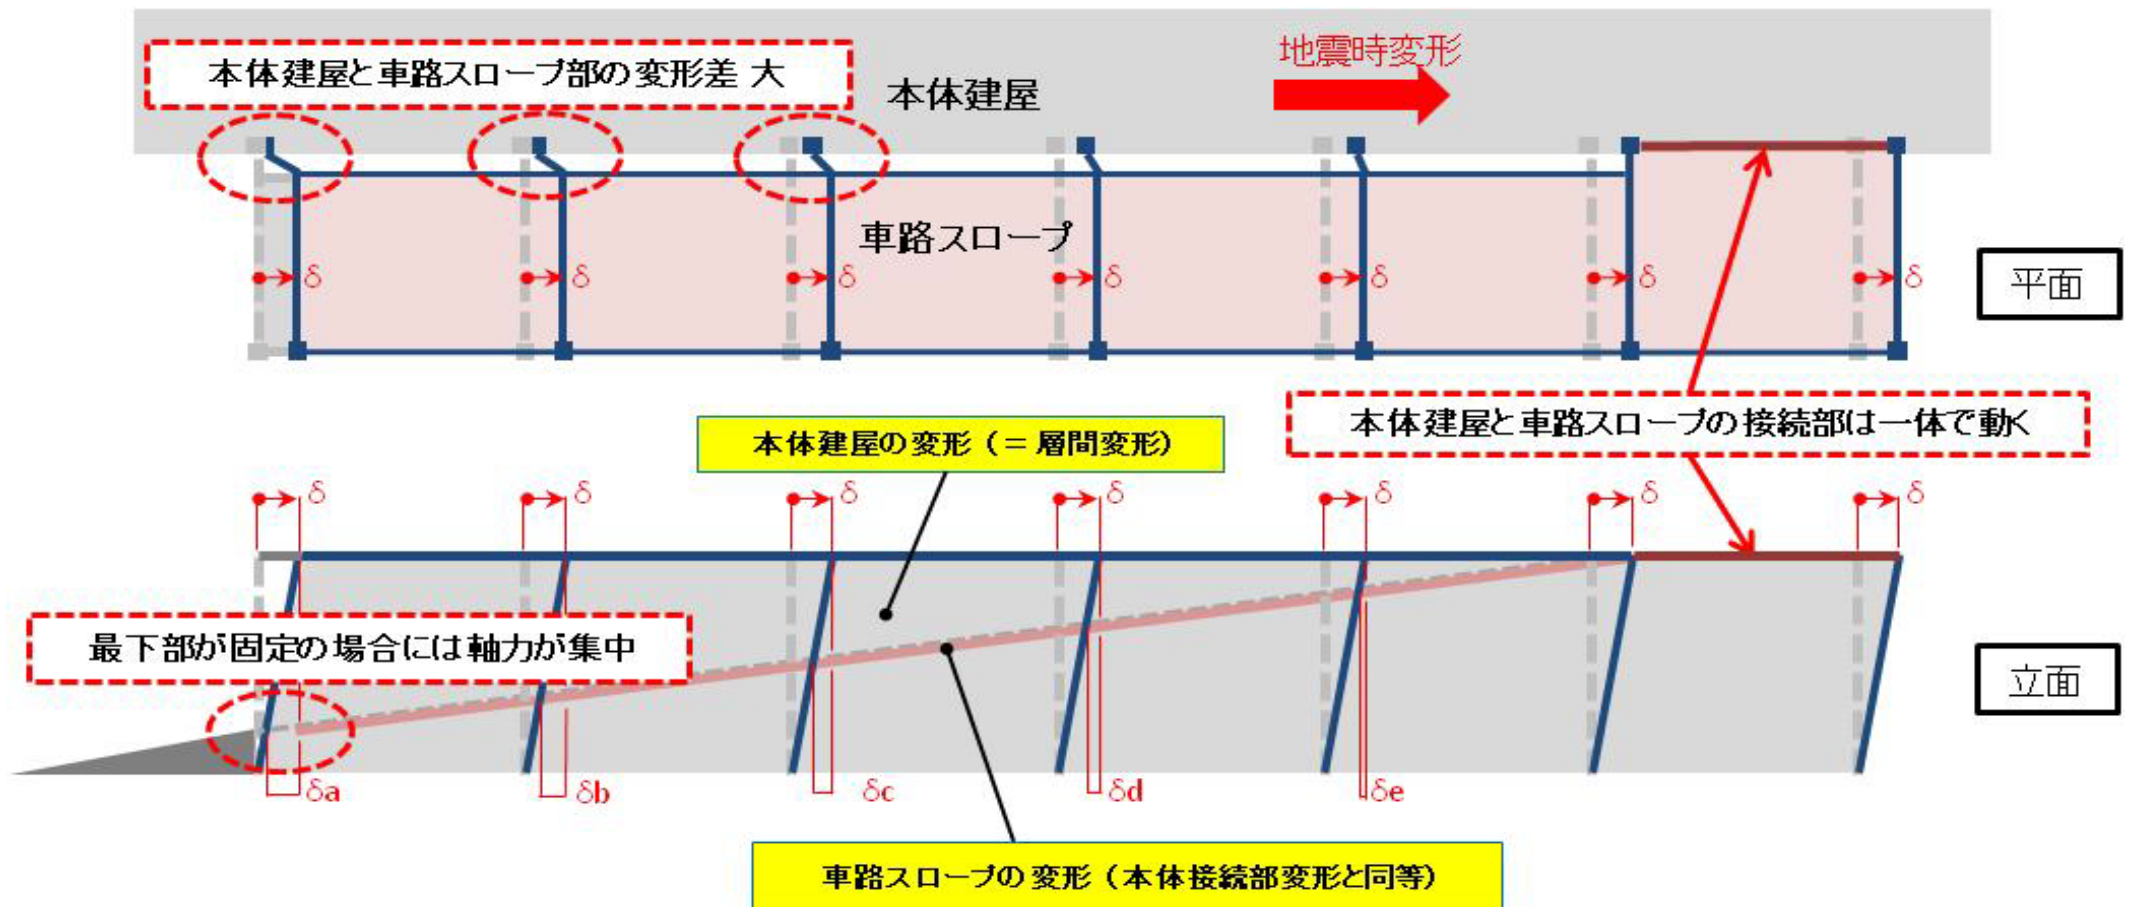
# 車路スロープ 被害原因の推定

- ・スロープと本体建屋の**変形差**が、**スロープ直交方向のピン接梁のGPLの面外変形**に集中
- ・スロープのブレース効果で、最下部RC取合い部に大きな力が発生して損傷。

1. 車路スロープを本体建屋とはEXP.Jを設け、個別に変形できる独立型とする。
2. やむを得ず本体建屋と接続する場合
  - ・接続部を本体建屋との変形差に追従できる滑り支承等にする。
  - ・車路スロープの中間にEXP.Jを設けて、接続部材の強制変位の影響を小さくする。
  - ・接続部材を強制変形による付加応力を考慮して設計する。
  - ・落下防止ブラケットの設置などフェールセーフを設ける。

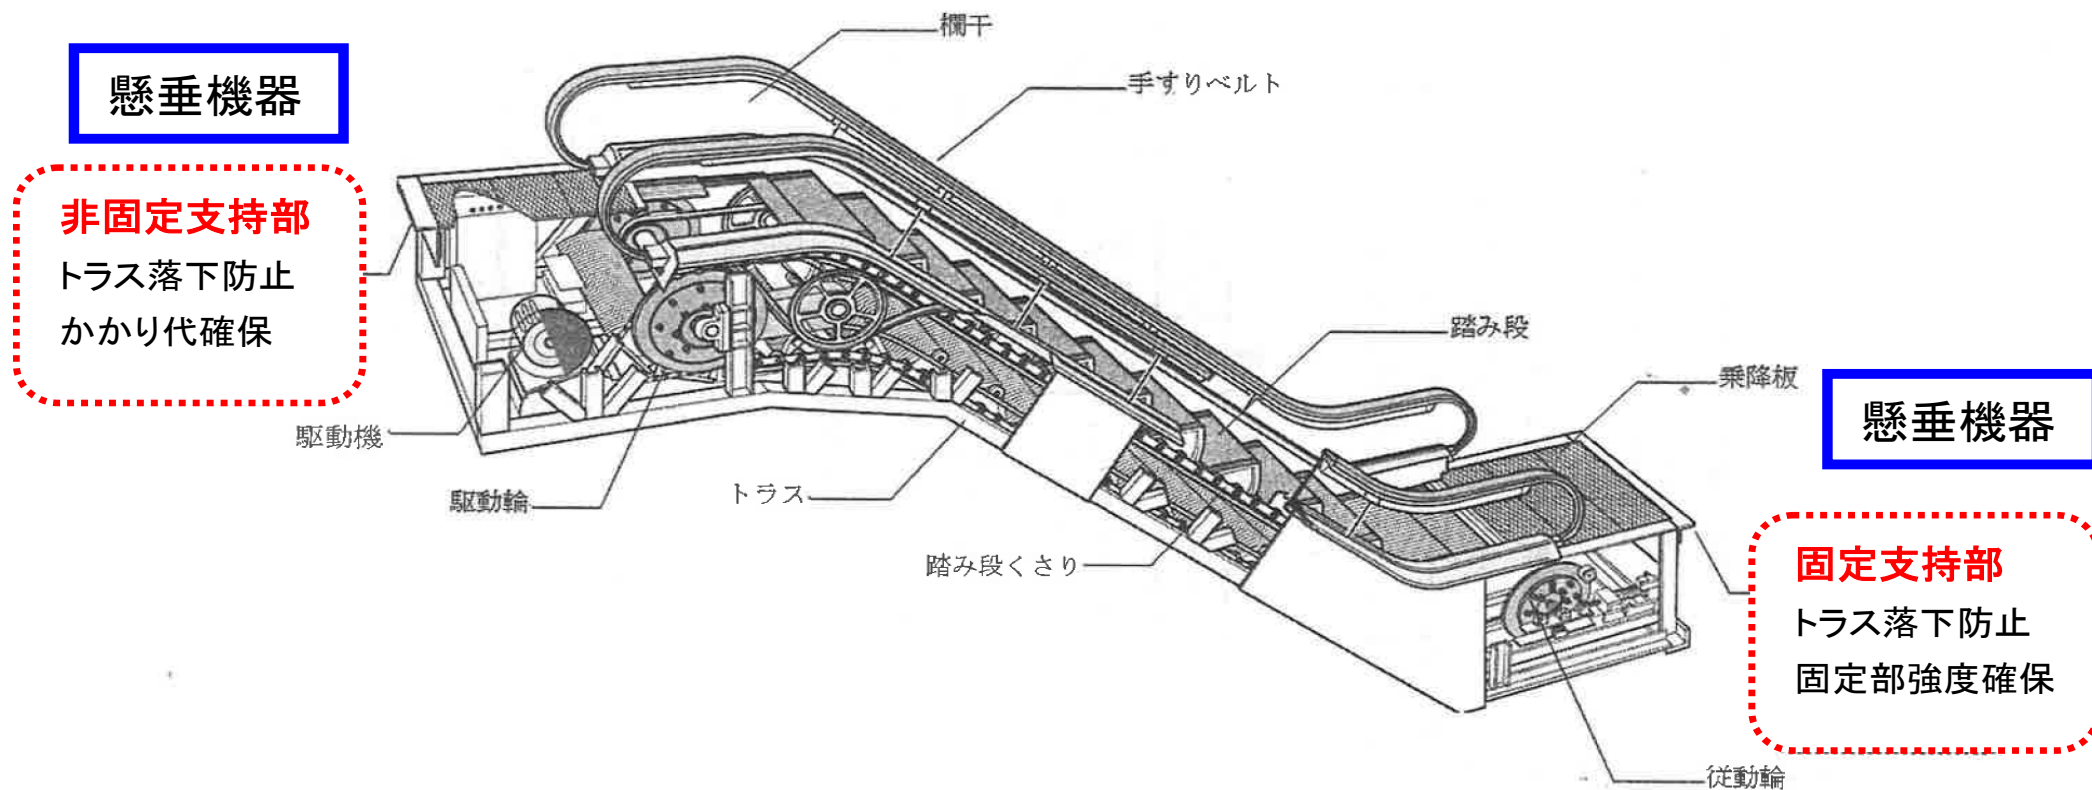
# エスカレーター 被害原因

- ・落下: 建物層間変形に対するかかり代不足

- ・固定側、非固定側の設定を明確にし、非固定側周囲のクリアランスを確保する。
- ・落下防止に必要なかかり代を確保するとともに、非固定側のクリアランス寸法にも留意する。  
現状の落下防止のかかり代は「昇降機耐震設計・施工指針」により規定されているが、東日本大震災の被害を踏まえて見直しされる予定である。
- ・エスカレーターの局部震度を考慮し、エスカレーターを支持する梁の剛性・強度を確保する。
