特集：海外地震視察報告(トルコ・台湾)

トルコ・コジャエリ地震での構造物被害

台湾集集地震調查報告 (R C 分科会)

台湾集集地震調査報告
(AW検定協会-西日本)
株式会社昭和設計
王 文義

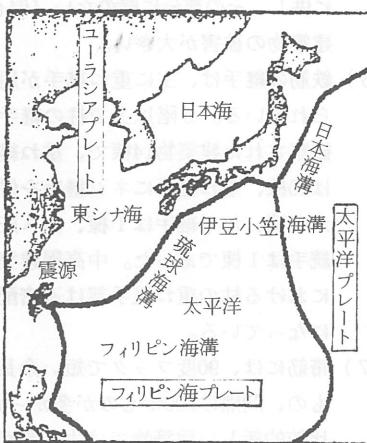
図1 台湾周辺のテクトニクス

1) 台湾ではユーラシアプレートとフィリピン海プレートが衝突して常に西北西～東南東の方向に圧縮応力が働いている。この応力により、浅発内陸型の集集地震が発生した（図1）。

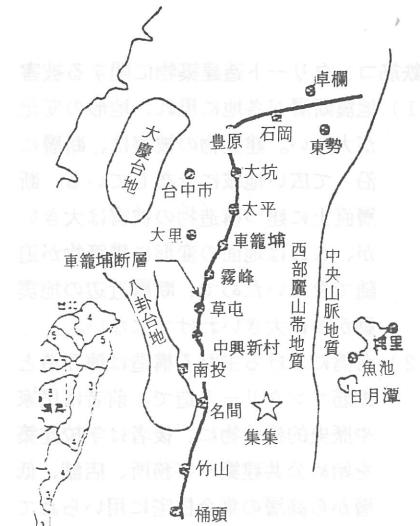
図3 集集地震で現われた地震断層位置

2) 南北走向をもつ車籠埔断層に沿って、断層線の東側が西側へ乗り上げる逆断層が80kmにわたって地表に出現した(図3)。震源に連なると見られる南端部から平均段差1~2mの地震断層が北進した。北端部では車籠埔断層から外れて南北方向から東北東に進路を変更するとともに逆断層の平均段差を5m以上に増大した。

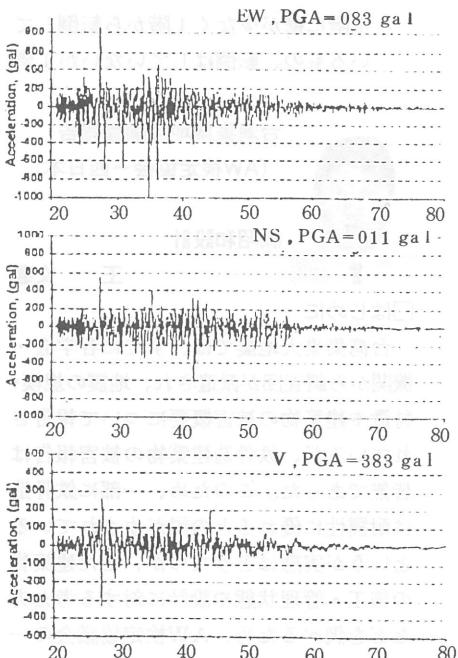
図4 南投県名間郷（震源からの距離10km）で記録した加速度波形（台湾中央気象局測報より）

3) 記録された大半の加速度波形では東西成分が優勢である。震源の近くでは0.5秒以下の短周期成分が卓越し、最大値が1Gを超える加速度波形も観測している。地震動の継続時間は約40秒である(図4)。
